# INFORMATIVO ALMENDROS DEL CASTILLO MES DE ABRIL DEL 2025.

**TRABAJOS REALIZADOS  
MES DE  
ABRIL DEL 2025**

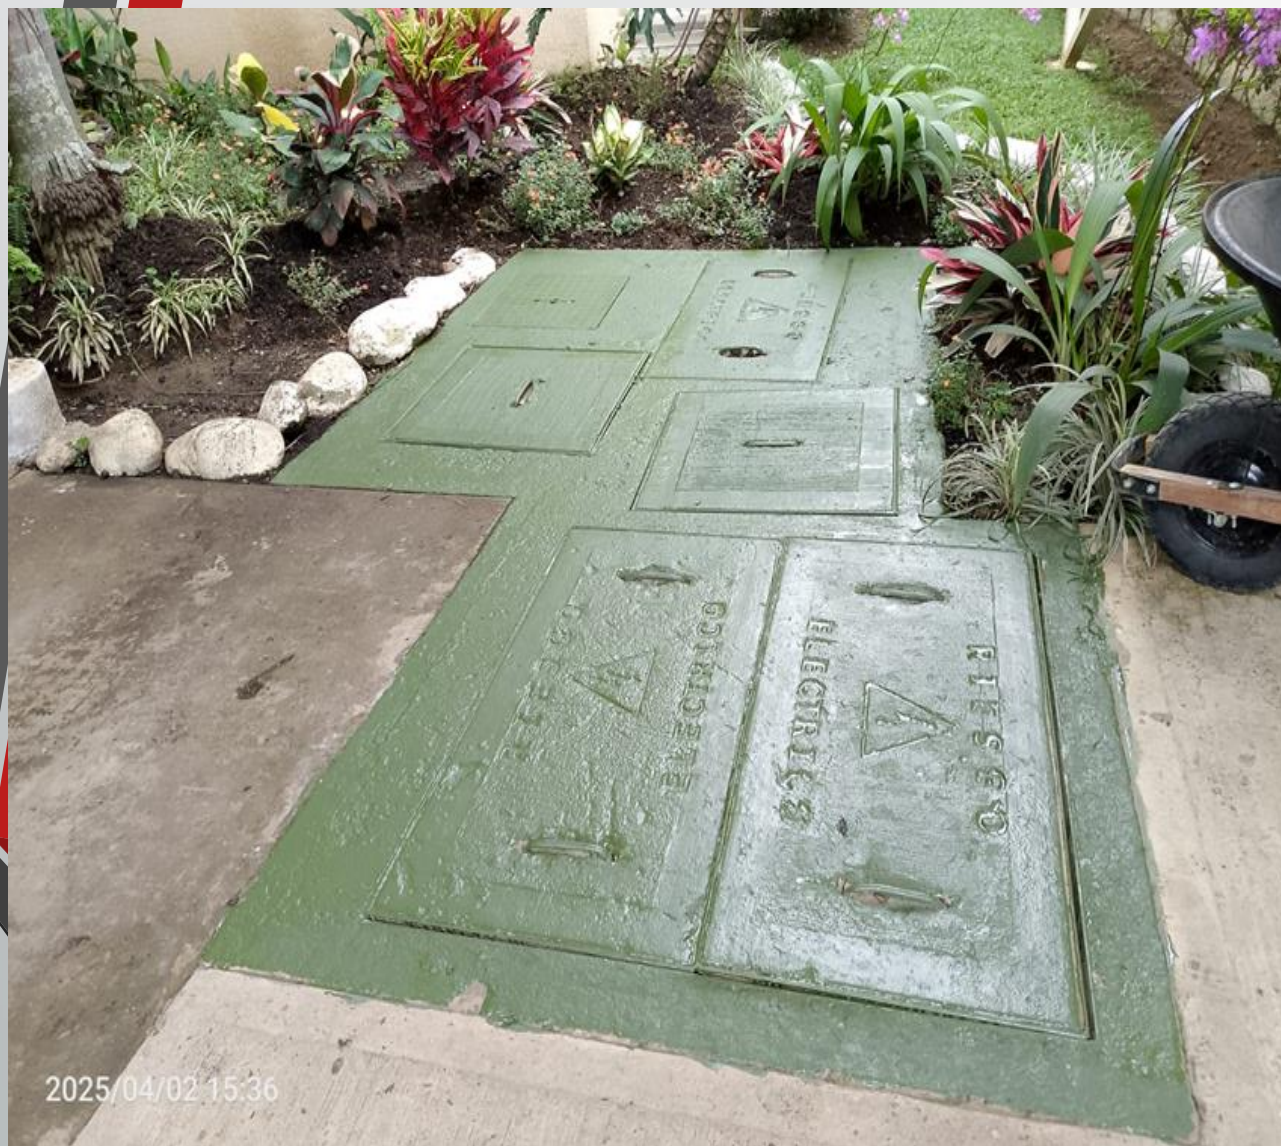
## RESTAURACIÓN PINTURA TAPAS DE LAS ENTRADAS DE LAS TORRES A Y B Y ZONAS VERDES

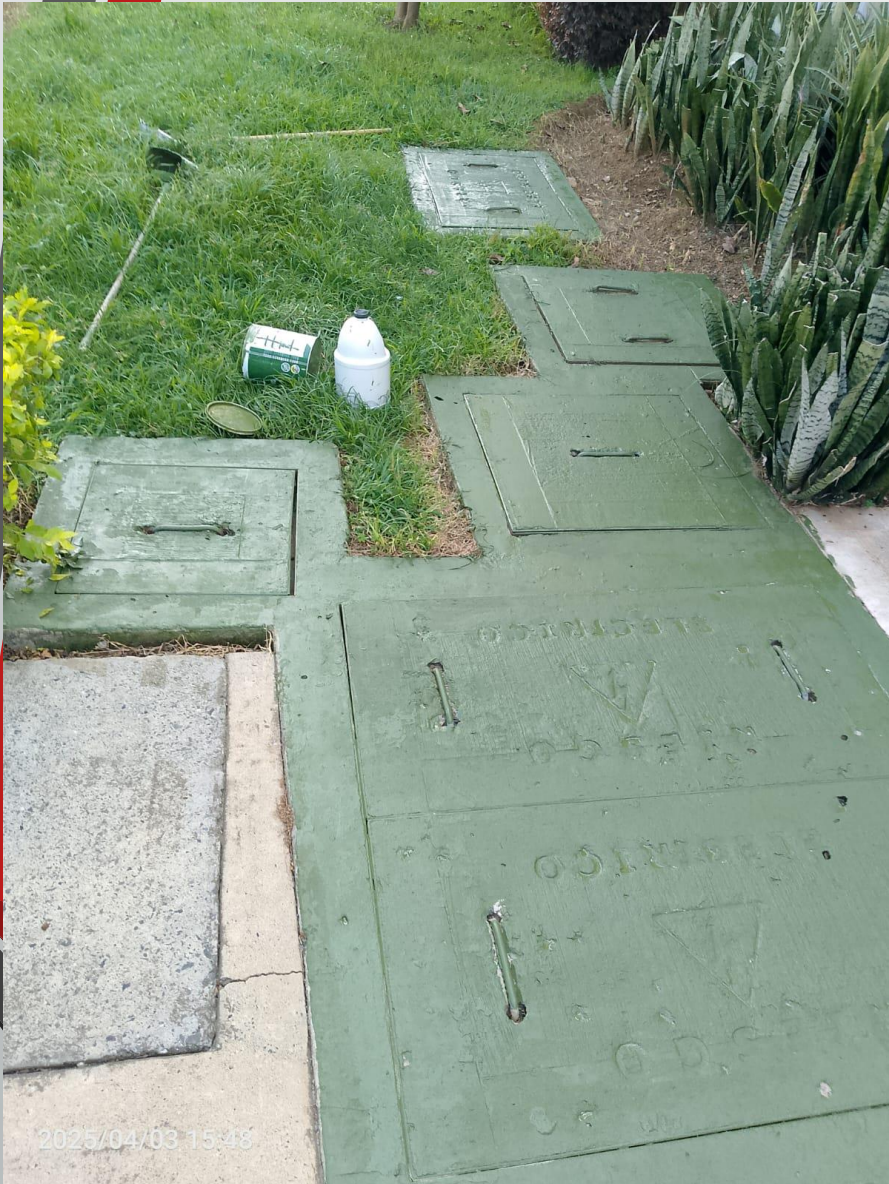
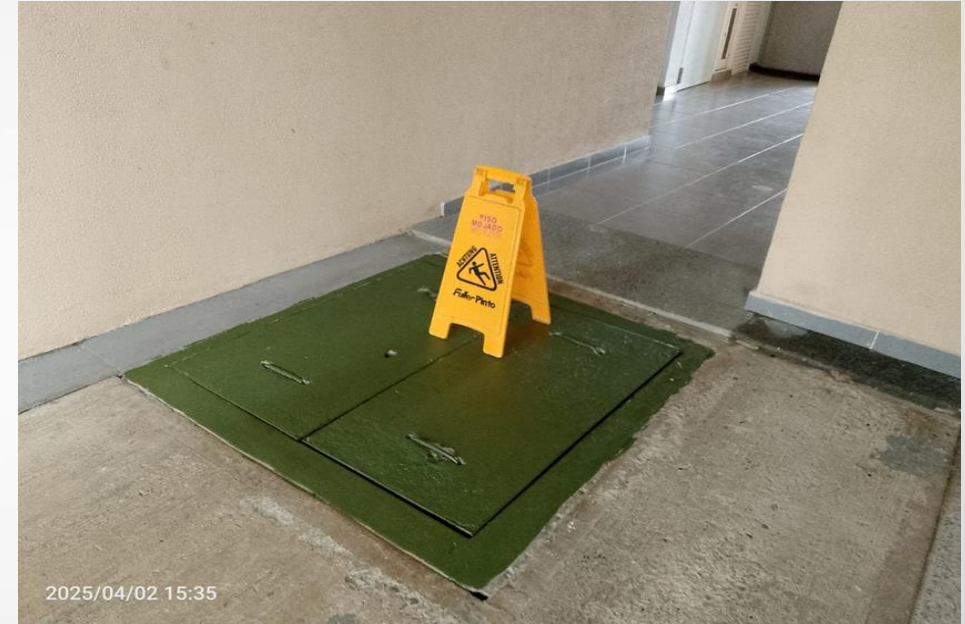
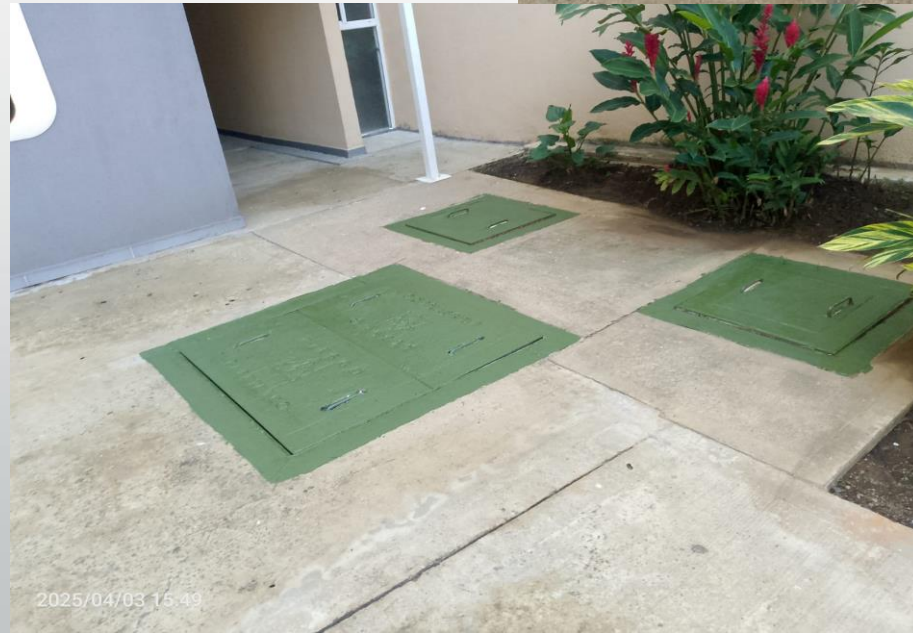
## RESTAURACIÓN PINTURA TAPAS DE LAS ENTRADAS DE LAS TORRES A Y B Y ZONAS VERDES

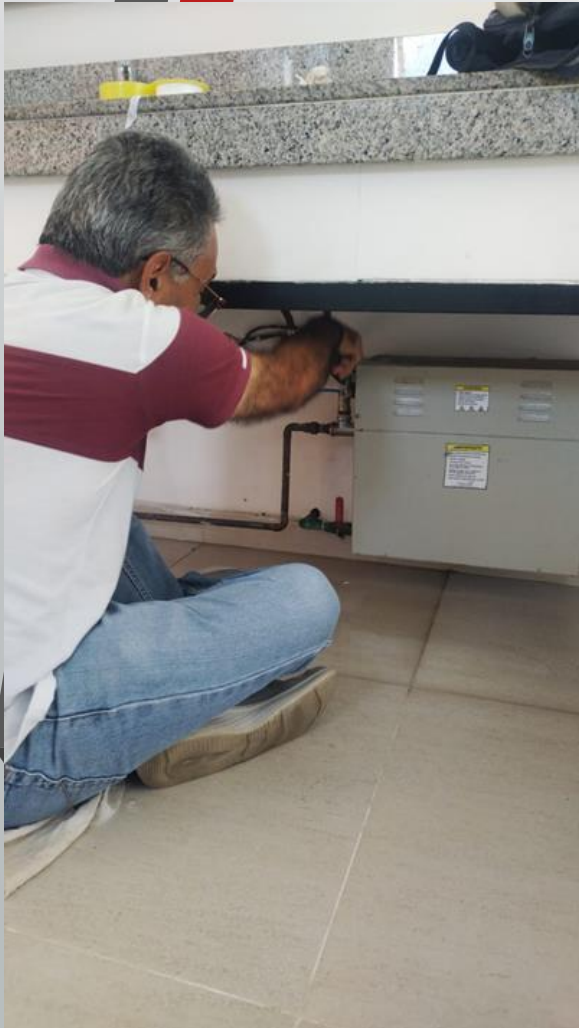
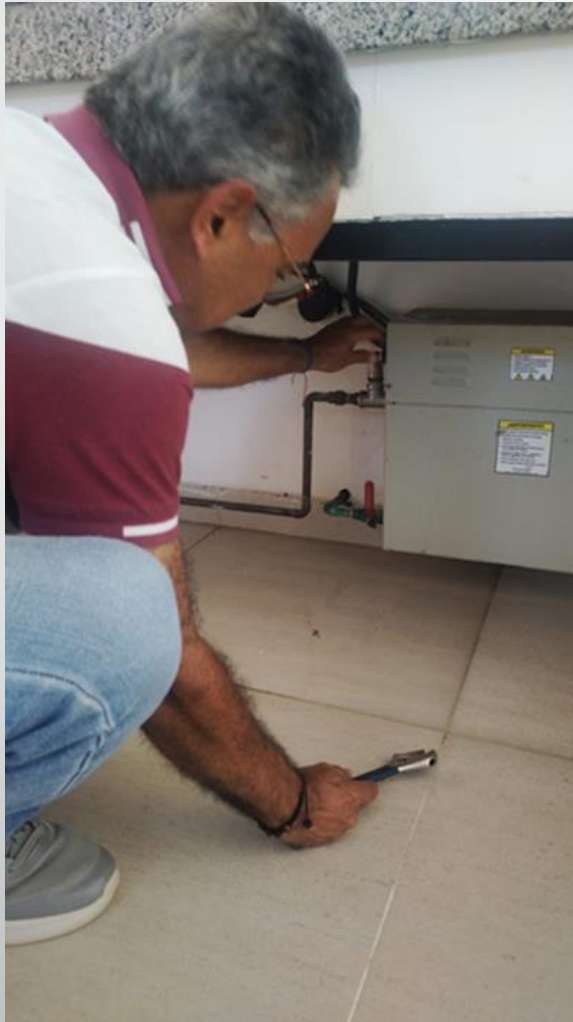
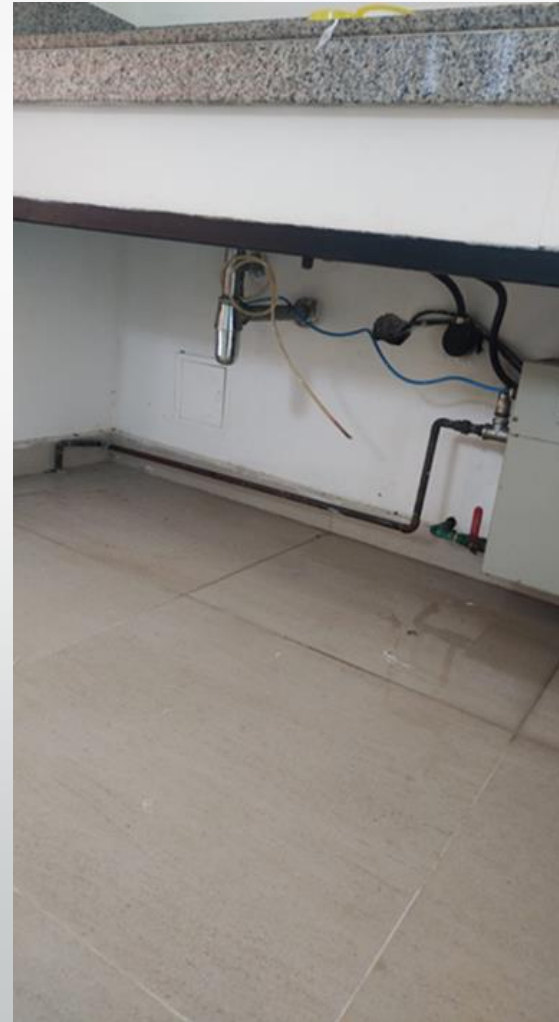
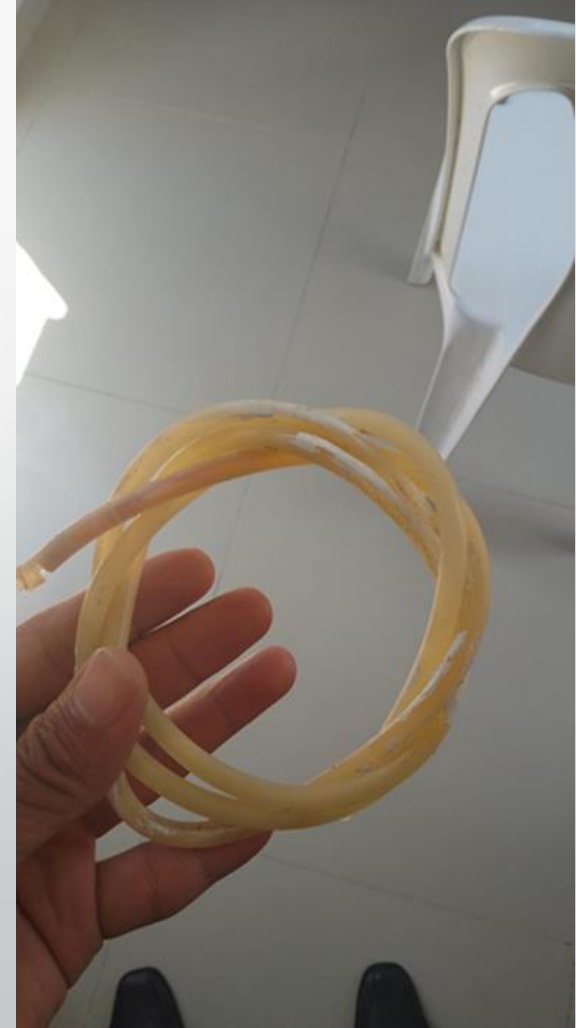
## EL SISTEMA DE ALIMENTACIÓN DE AGUA DEL THERMES PRESENTA FALLAS SE REALIZA LA RESPECTIVA REVISIÓN Y POSTERIOR REPARACION

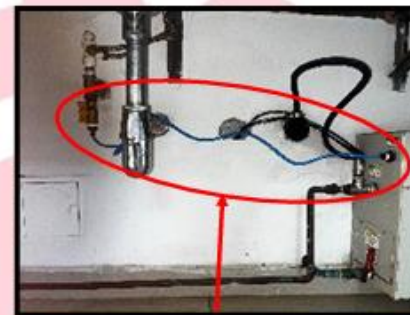
COMPONENTES DETRIORADOS: MANGUERA + RACOR

- Desmontaje de los componentes existentes en estado de deterioro.
- Suministro e instalación de manguera en poliuretano de 6 mm de diámetro, color azul, para la línea de alimentación de agua.
- Suministro e instalación de racor instantáneo recto tipo QS-1/8-6.
- Suministro e instalación de racor de reducción tipo F110+541 de 1/2" x 1/8".

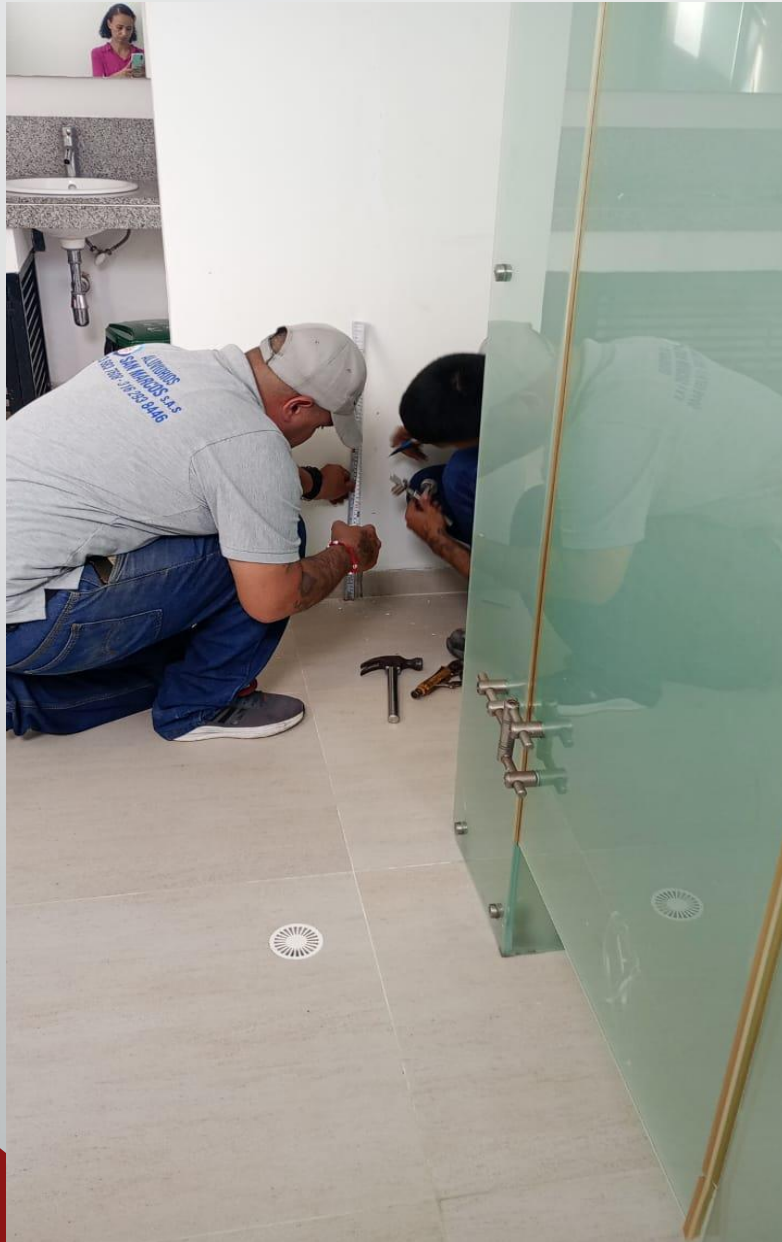
## PROCESO DE INSTALACIÓN. 24 DE ABRIL

**LA PUERTA DE BAÑO DE DAMAS LA BISAGRA PRESENTA DESPRENDIMIENTO POR SE  
RETIRA PARA REPARACIÓN. YA QUE EL VIDRO DE LA PUERTA SE PUEDE ESTALLAR.**

**LA EMPRESA ALUVIDRIOS REALIZA  
DESINSTALACIÓN DE LAS BISAGRAS  
DEBIDO A QUE ESTAS SE ENCONTRABAN  
FLOJAS SE HACE MANTENIMIENTO Y SE  
COLOCA LA PUERTA**

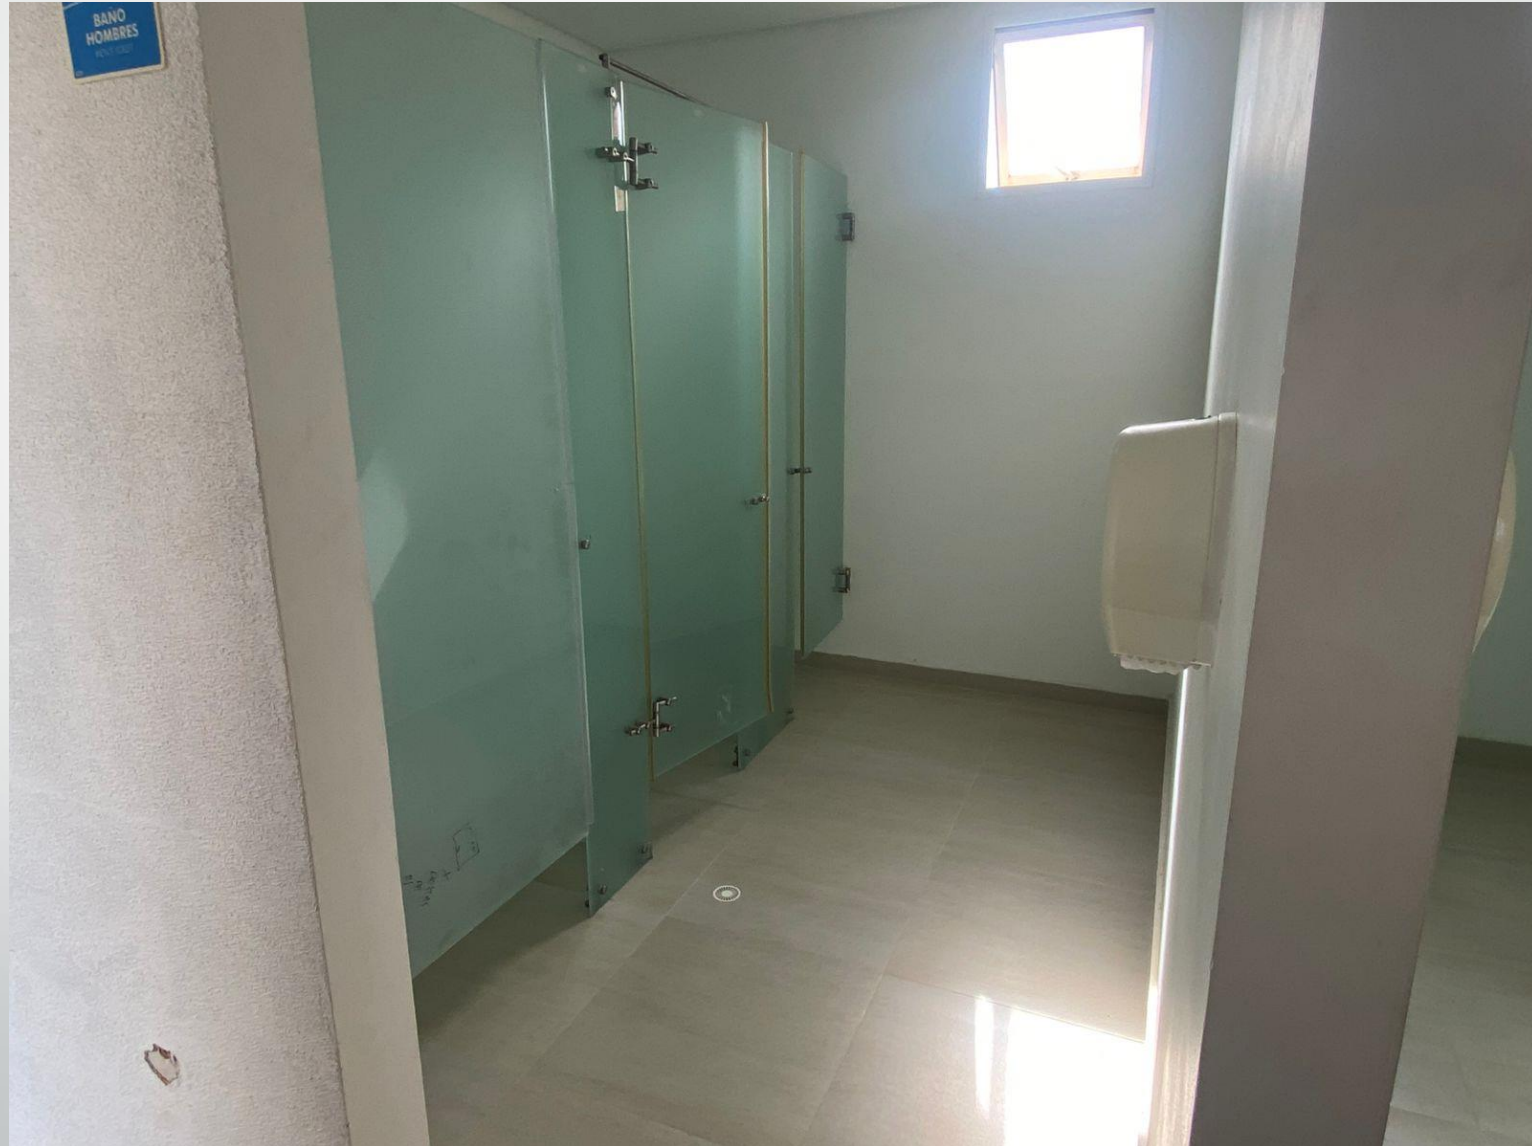
## PUERTA DEL BAÑO DE CABALLEROS INSTALADA.

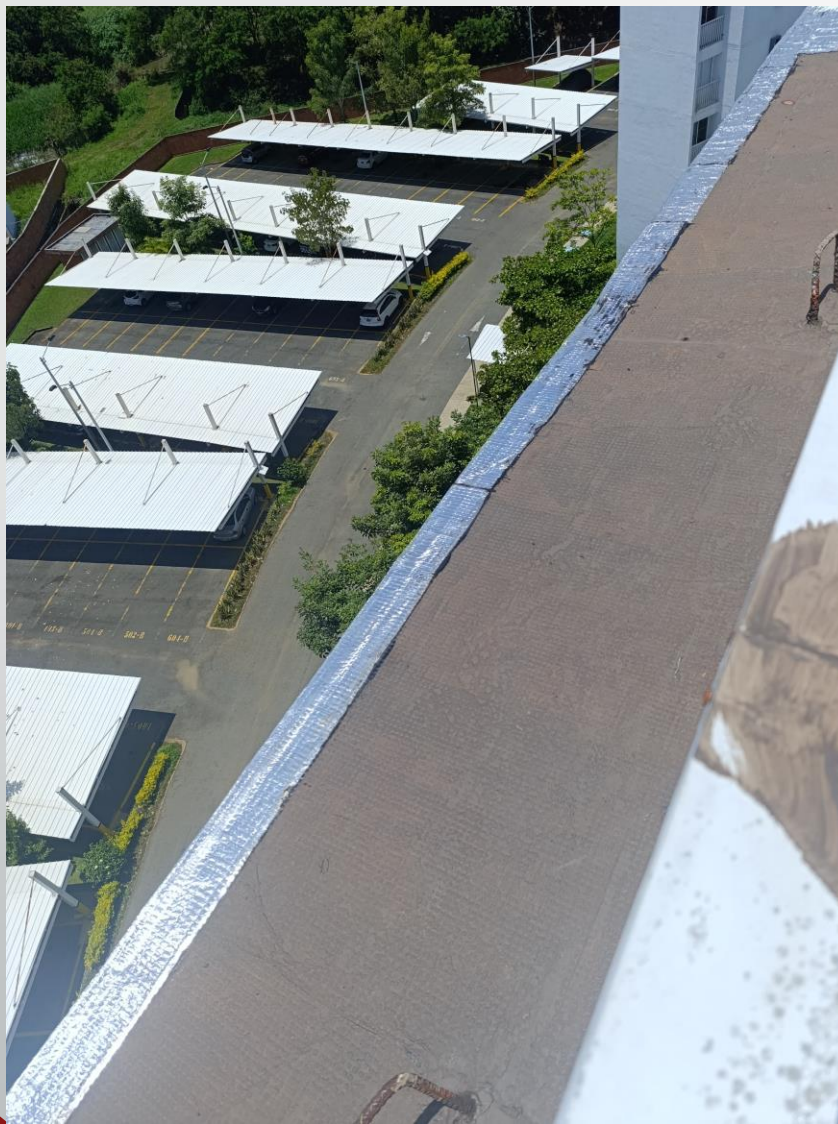
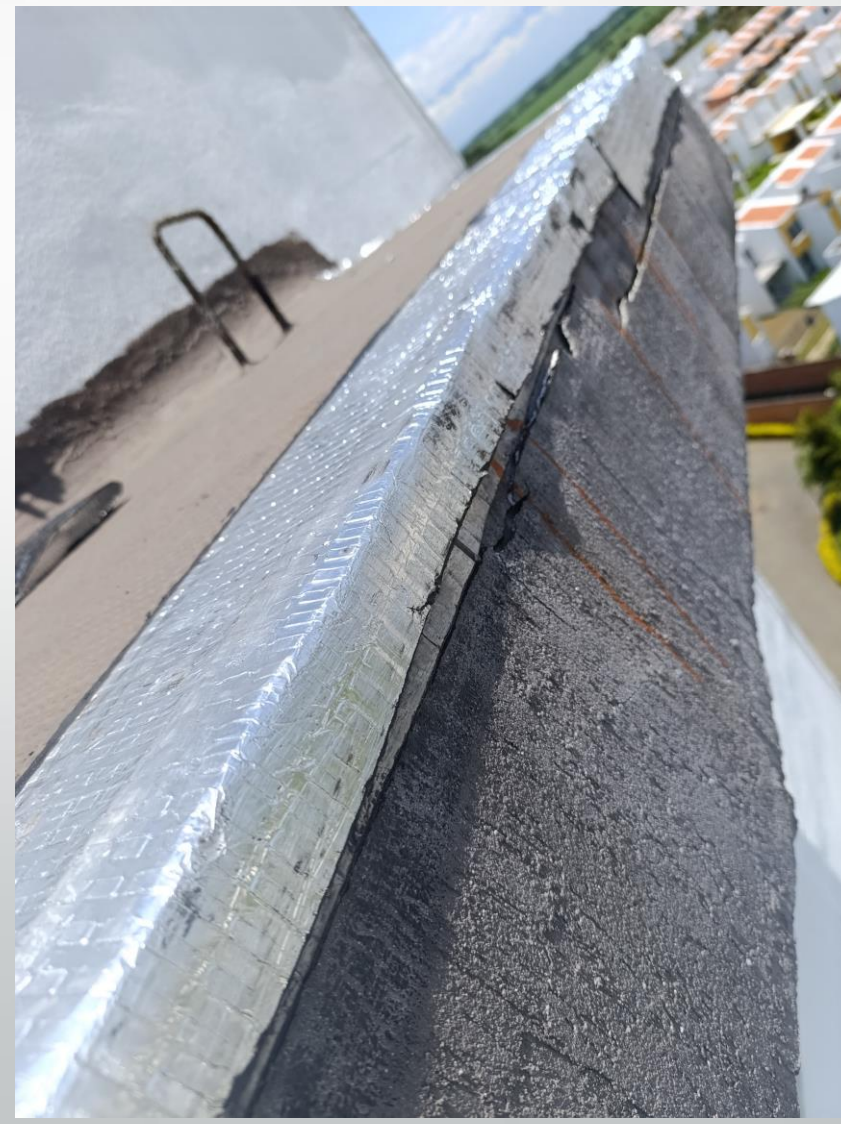
**EMPRESA J.A REALIZA IMPERMEABILIZACION DE ALERO UBICADO EN LA AZOTEA DE LA TORRE B, DEBIDO A QUE PRESENTABA FILTRACIÓN Y ESTO OCASIONABA HUMEDADES EN EL APARTAMENTO 1001 B.**

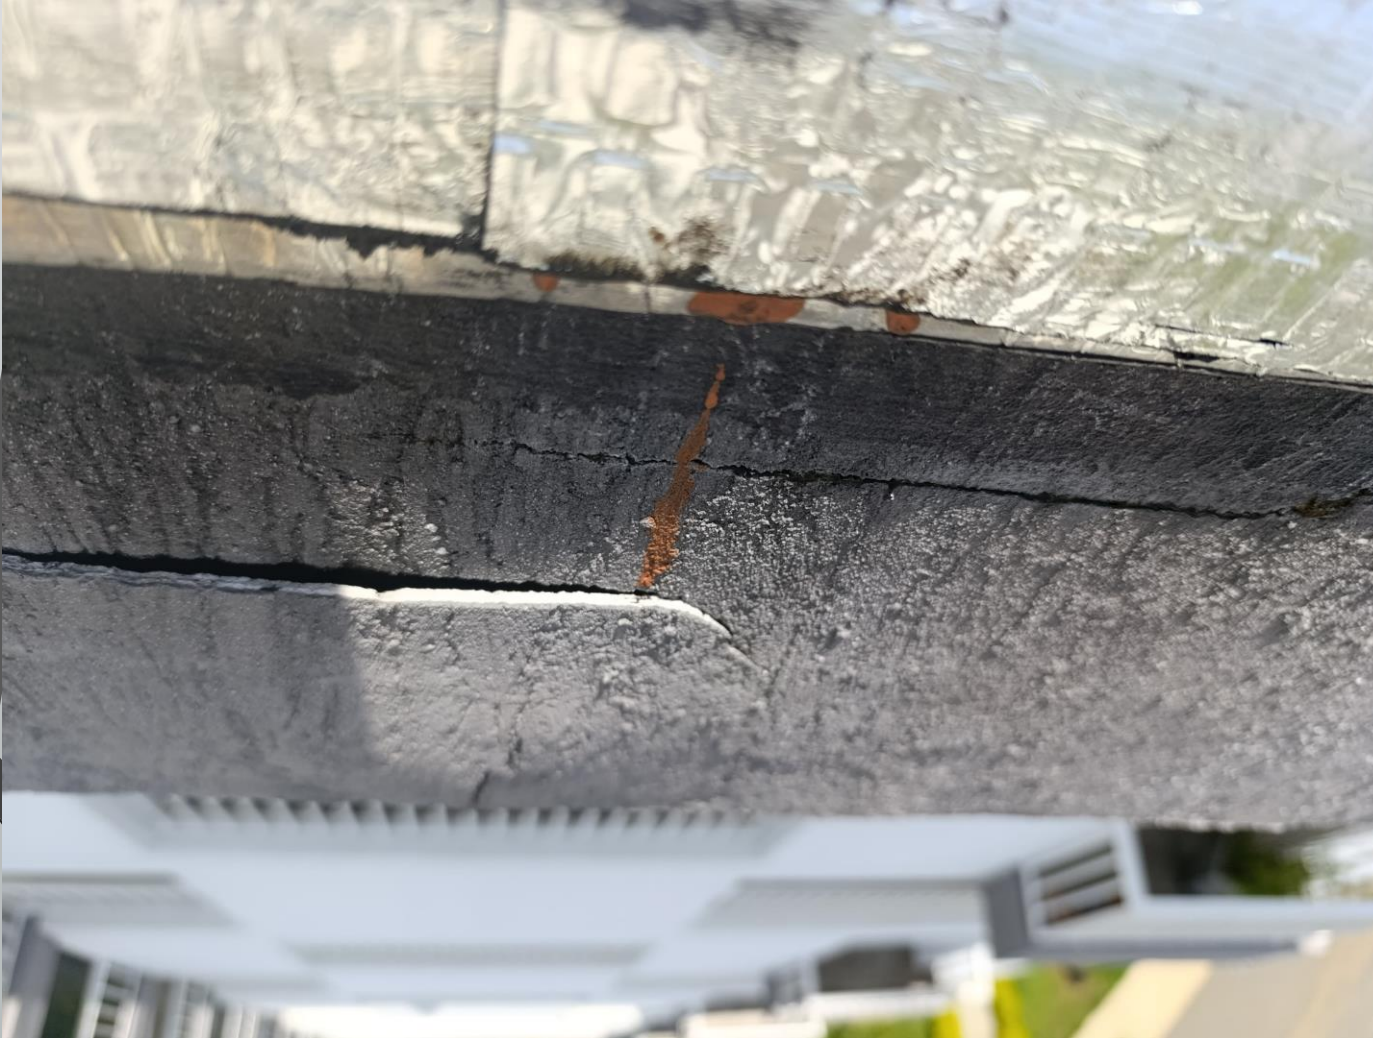
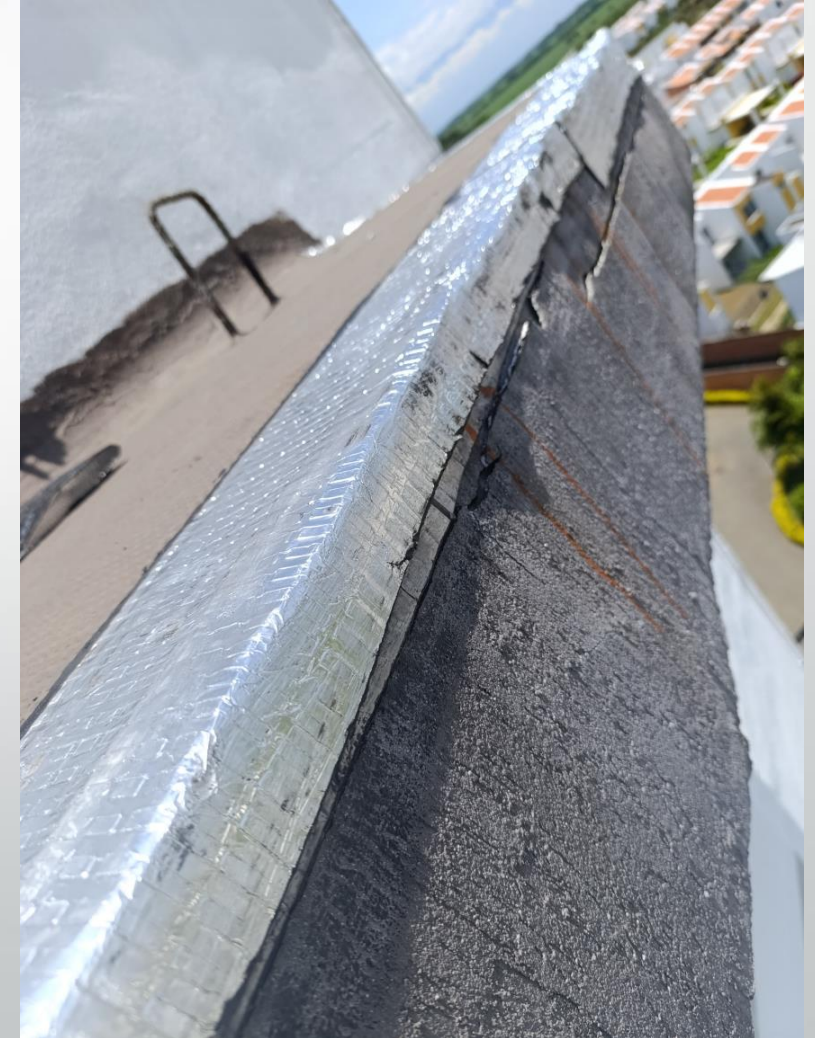
**SE DEBE REALIZAR SELLAMIENTO ; ESTAS DOS FOTOS DAN EVIDENCIA DE LAS GRIETAS EN EL FRENTE DE LA ESTRUCTURA DEL SUPER BOARD**

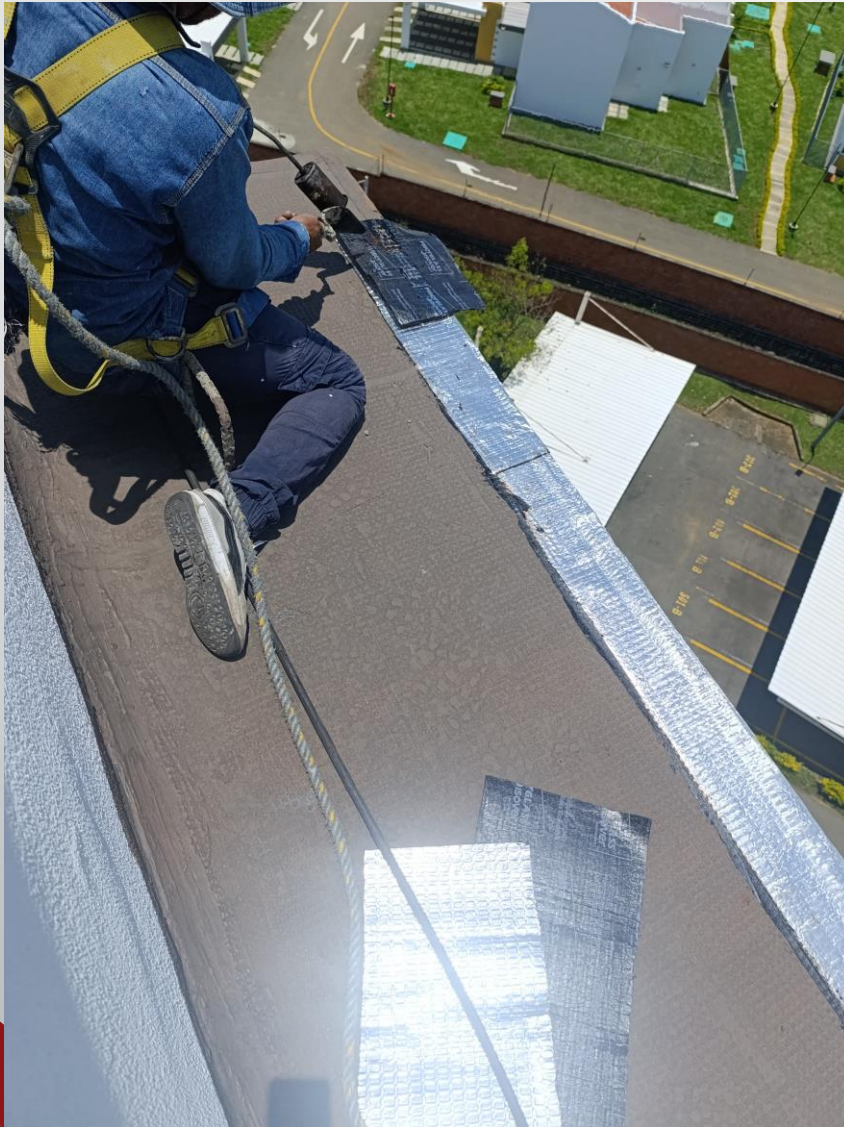
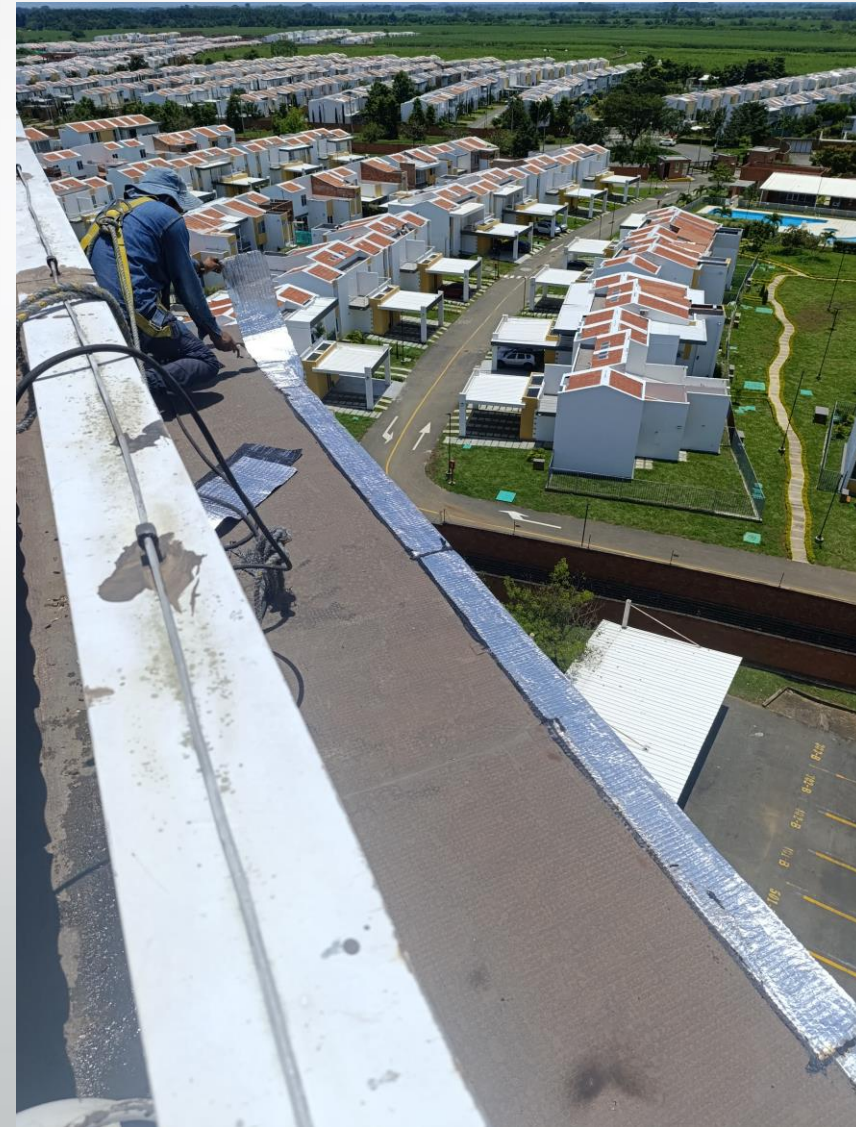
**SE REALIZA SELLAMIENTO DE GRIETAS DEL SUPER BOARD CON MANTO DE ESQUINA A ESQUINA PORQUE EL FRENTE ESTABA EMBOMBADO Y AGRIETADO Y POR ESTO CUANDO EL AGUA SE DESLIZABA SE FILTRABA POR LOS ESPACIOS AVERIADOS.**

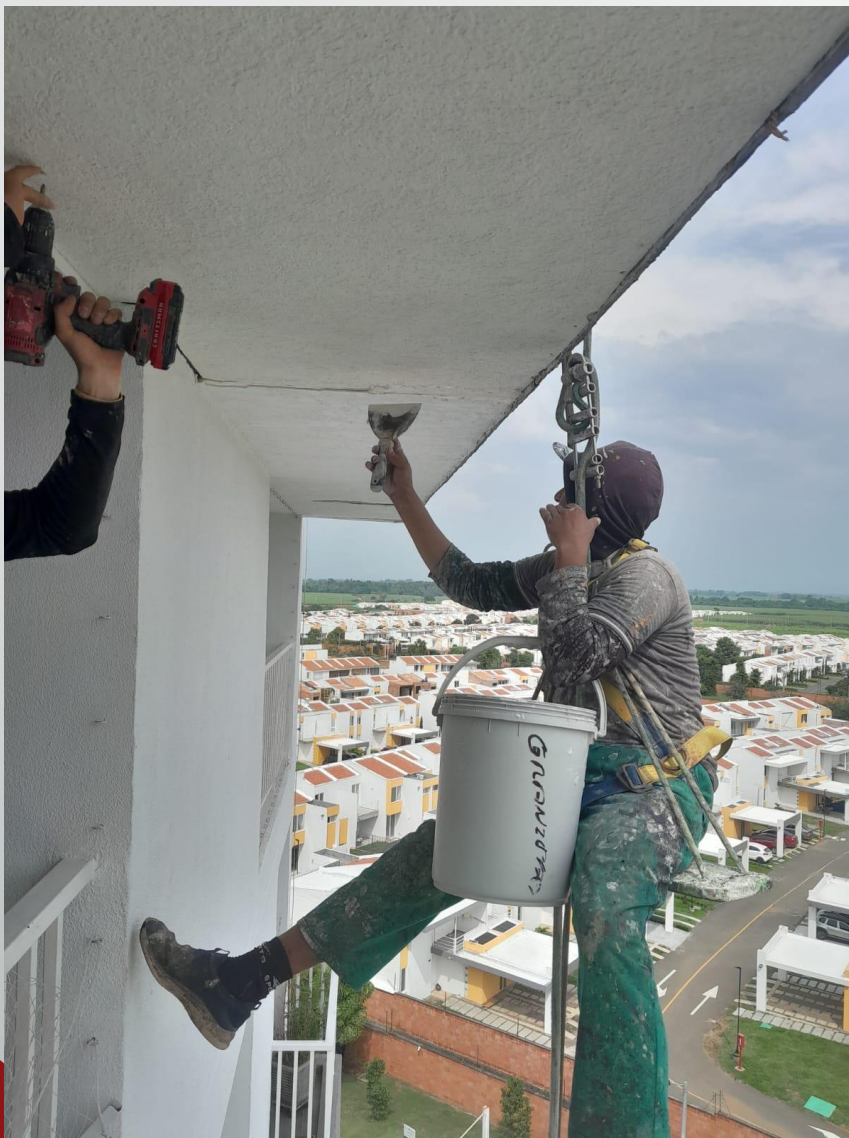
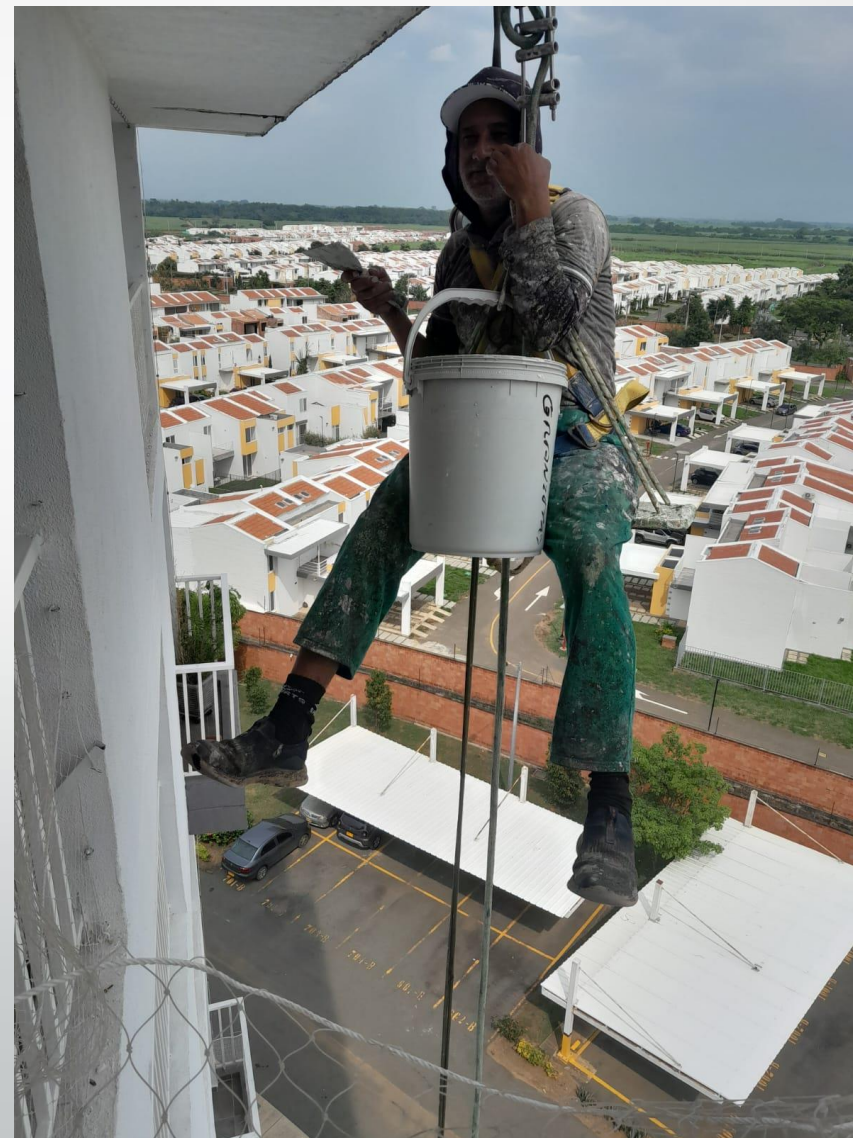
## INSTALACIÓN LAMINA DE SUPER BOARD BALCON PISO 10 TORRE B.

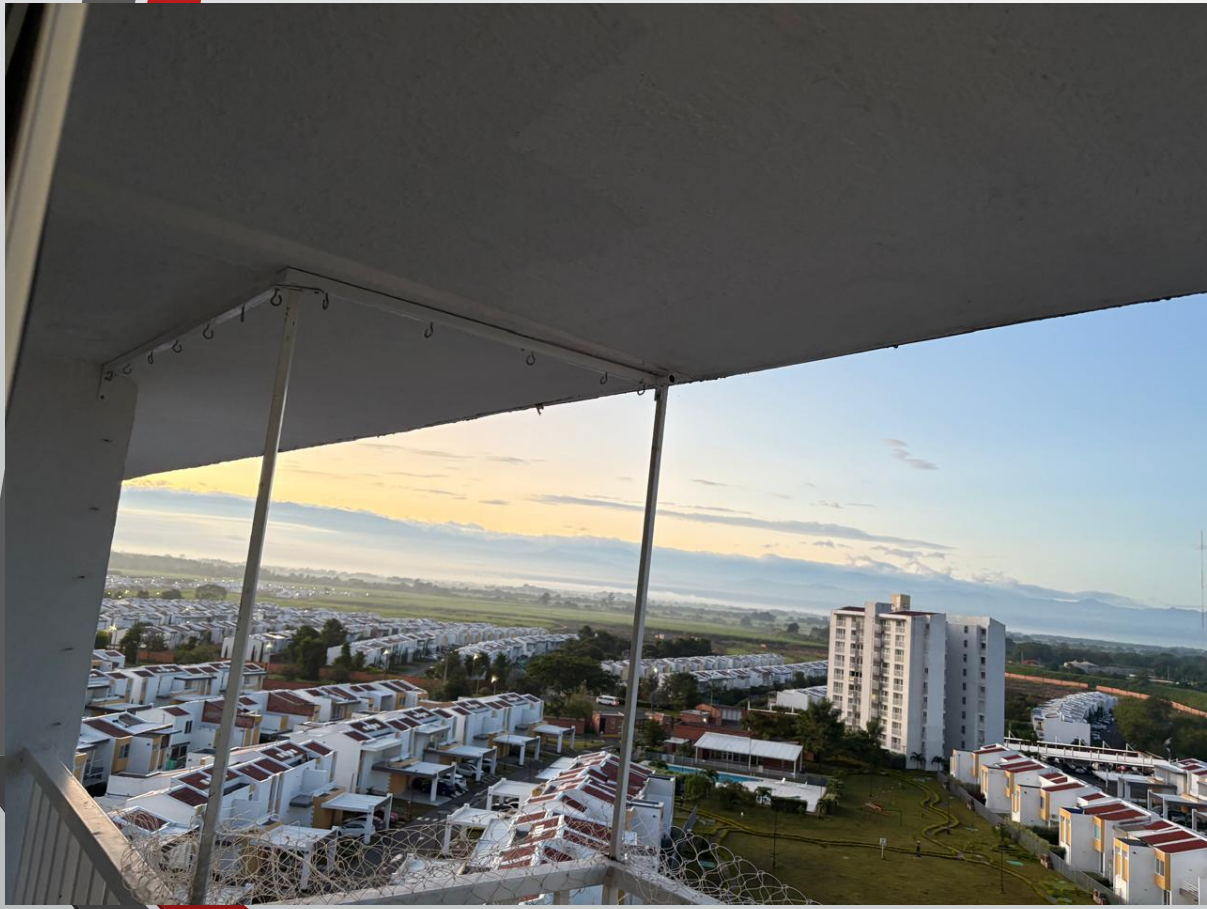
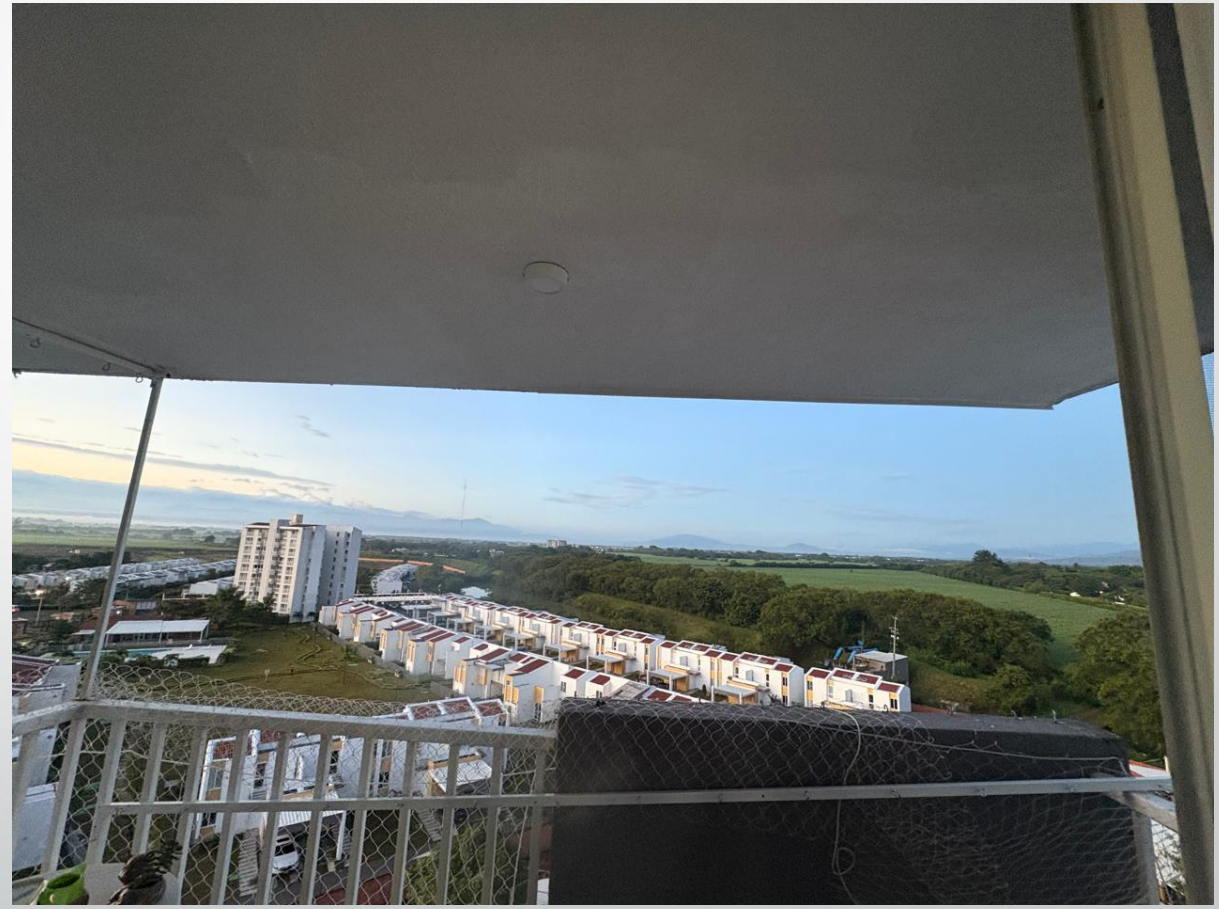
**POSTERIOR A LA REPARACIÓN  
DEL ALERO Y EL BALCON DE LA  
TORRE B PISO 10 LA RESIDENTE  
INFORMO DE UNA NUEVA  
HUMEDAD, EN LA QUE EL  
CONTRATISTA DETECTO FISURA  
EN UNA DE LAS BOQUILLAS.**

**EL CONTRATISTA DETECTO FISURA EN LAS BOQUILLAS.EL MAESTRO REPARA  
ENBOQUILLADO LADO IZQUIERDO Y DERECHO**

**FOTO EVIDENCIA DE LA REPARACIÓN SUPER BOARD DEL BALCON PISO 10 TORRE B.**

## EFFECTUO REPARACIÓN DE FISURAS QUE OCACIONAN LAS HUMEDADES

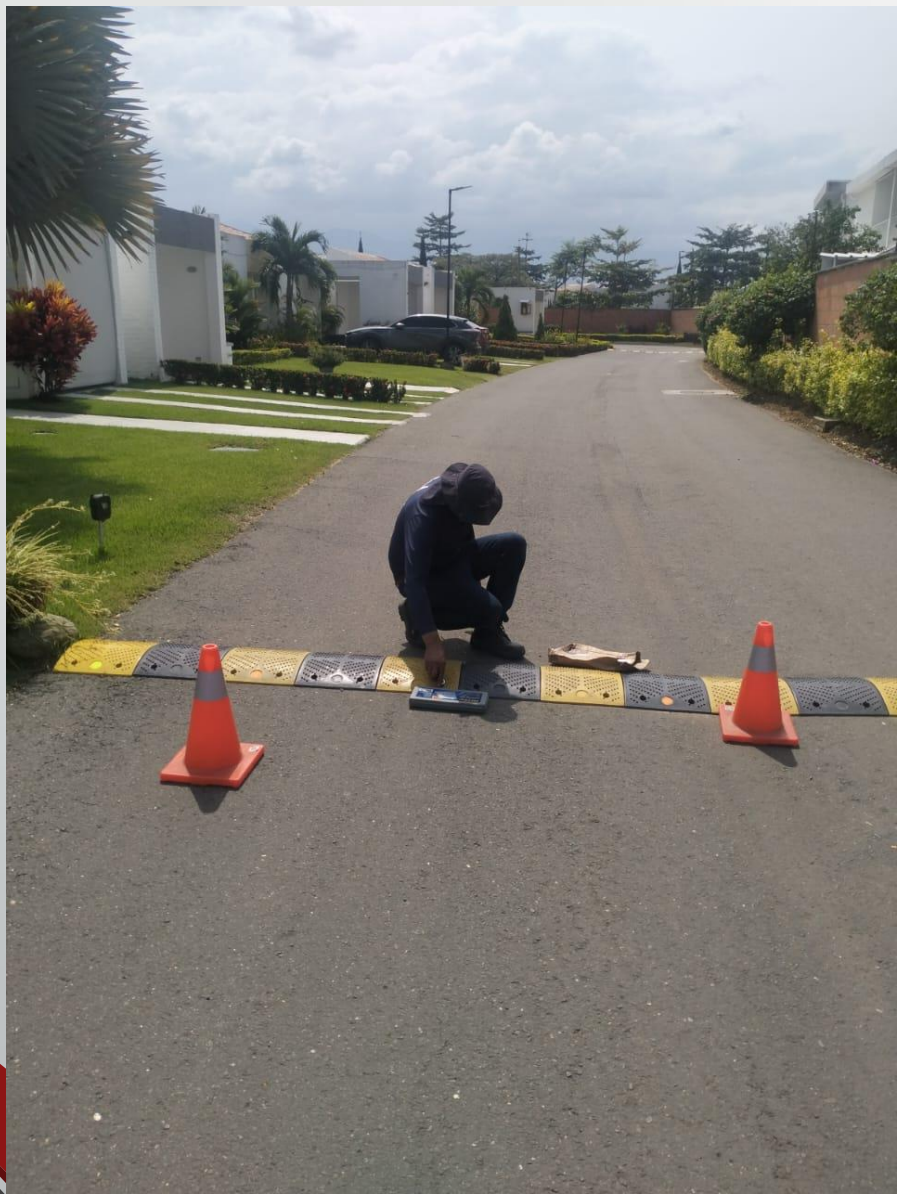
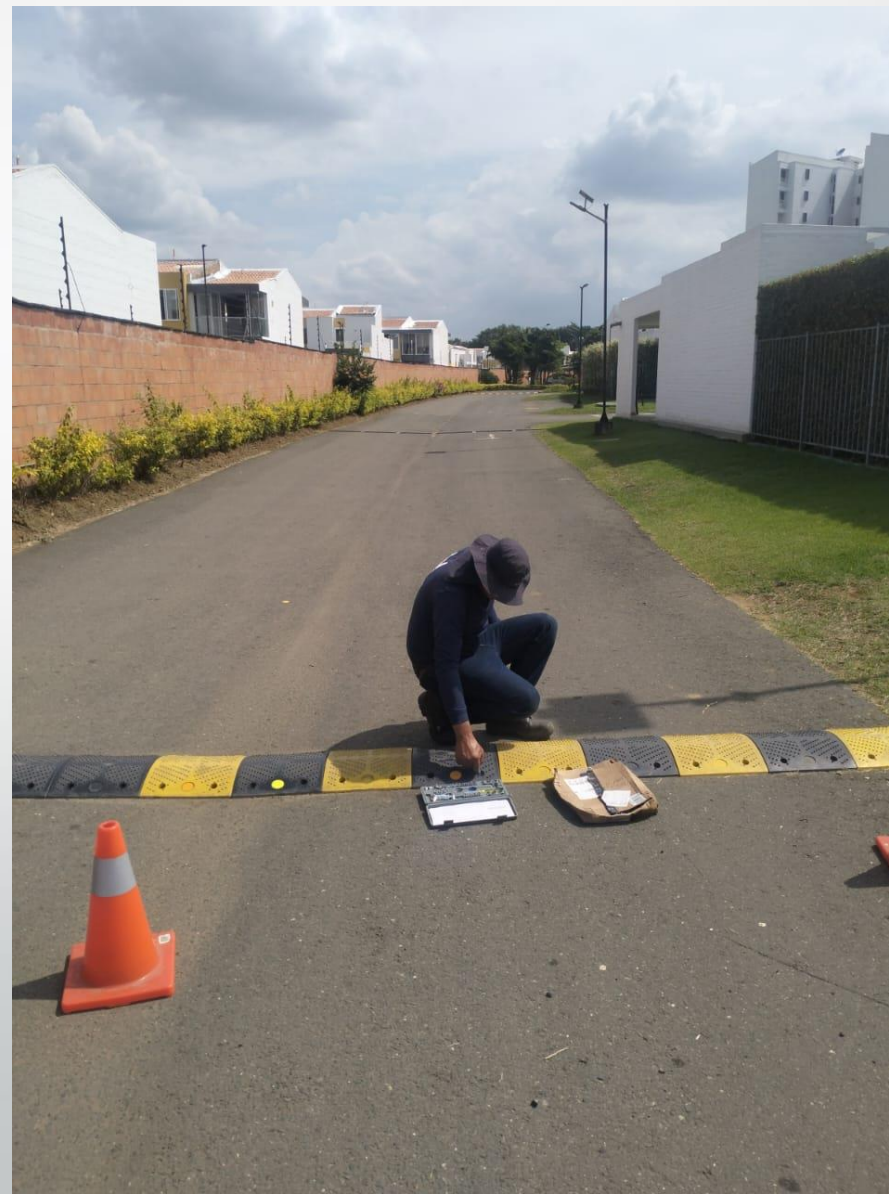
**ABRIL 22 ALGUNOS REDUCTORES DE VELOCIDAD SE HAN DESPEGADO NUEVAMENTE  
SE AJUSTAN CON EL FIN DE CONSERVARLOS EN BUEN ESTADO.**
