# INFORMATIVO ALMENDROS DEL CASTILLO MES DE ABRIL DEL 2025.

**TRABAJOS REALIZADOS  
MES DE  
ABRIL DEL 2025**

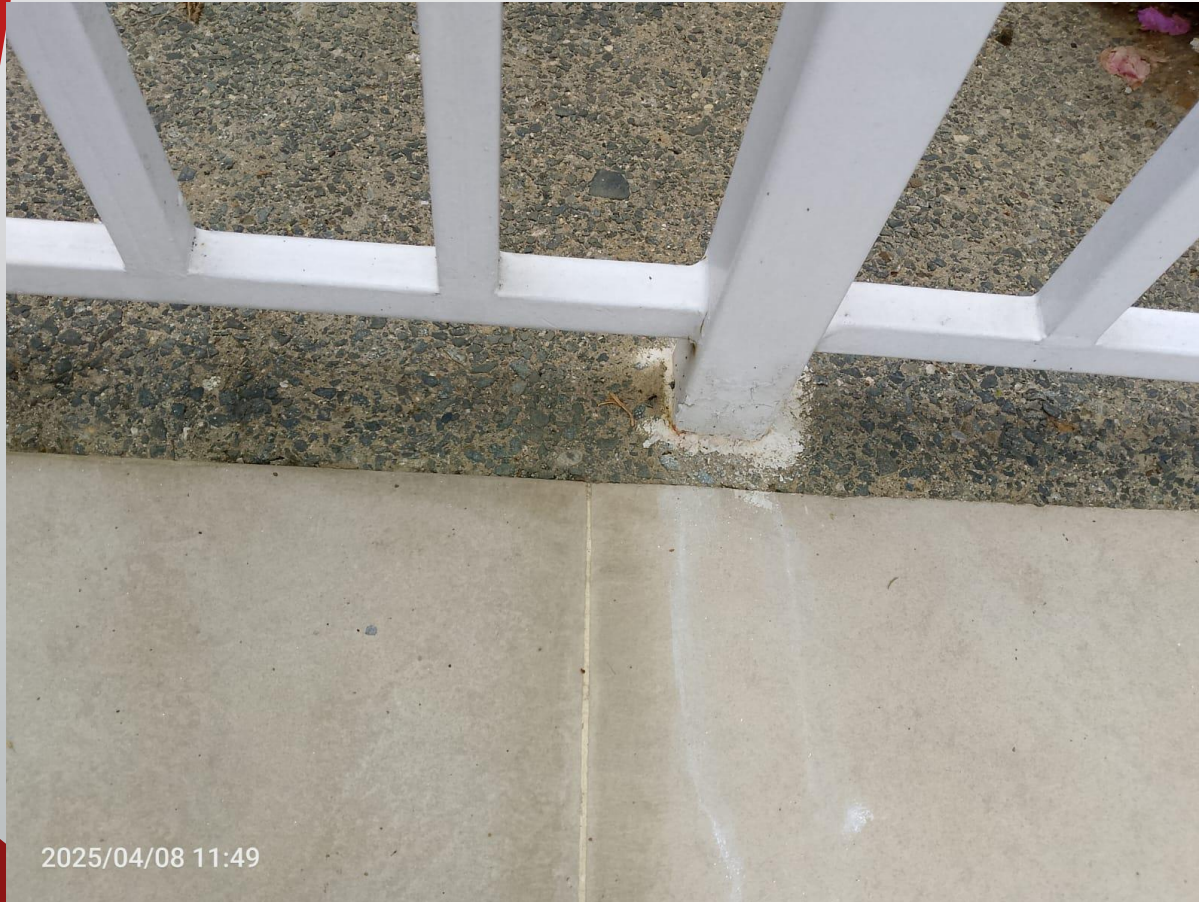
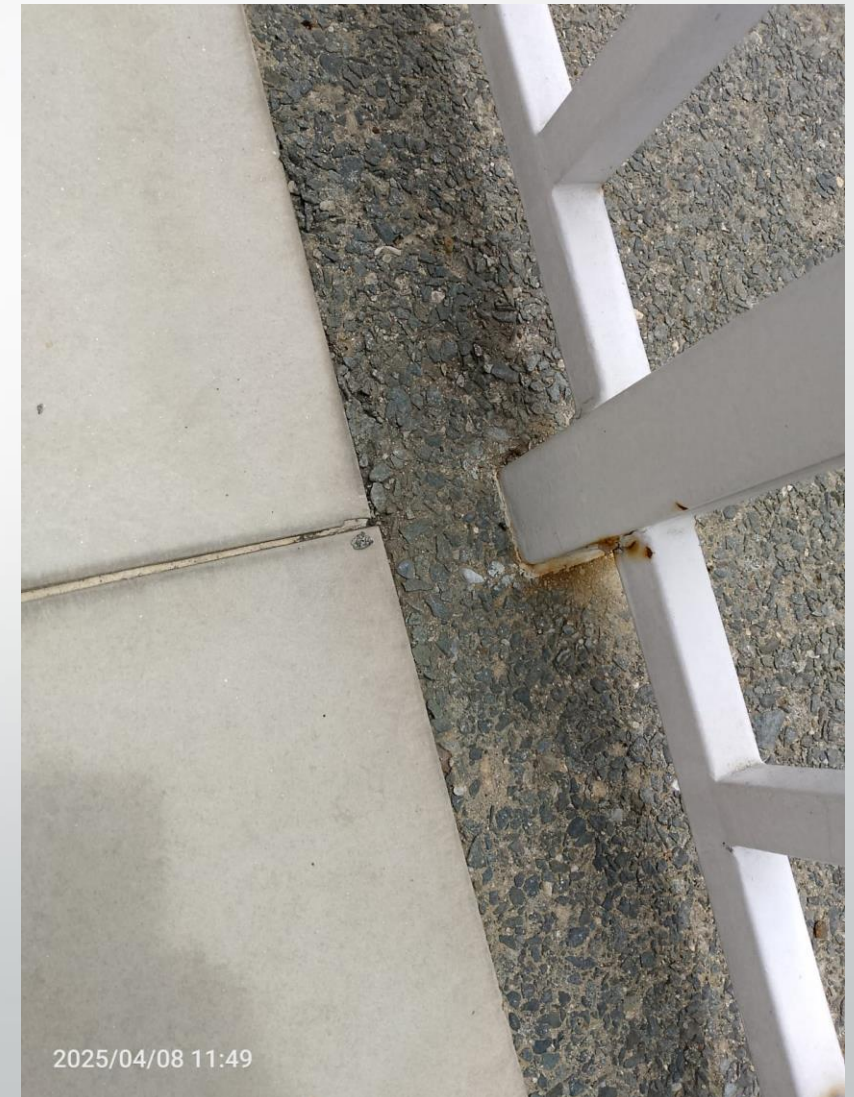
**SE REALIZA SOPORTES EN CEMENTO A ALGUNOS TUBOS METALICOS EN LA REJA DE LA PISCINAS FOTOS DE ANTES .**

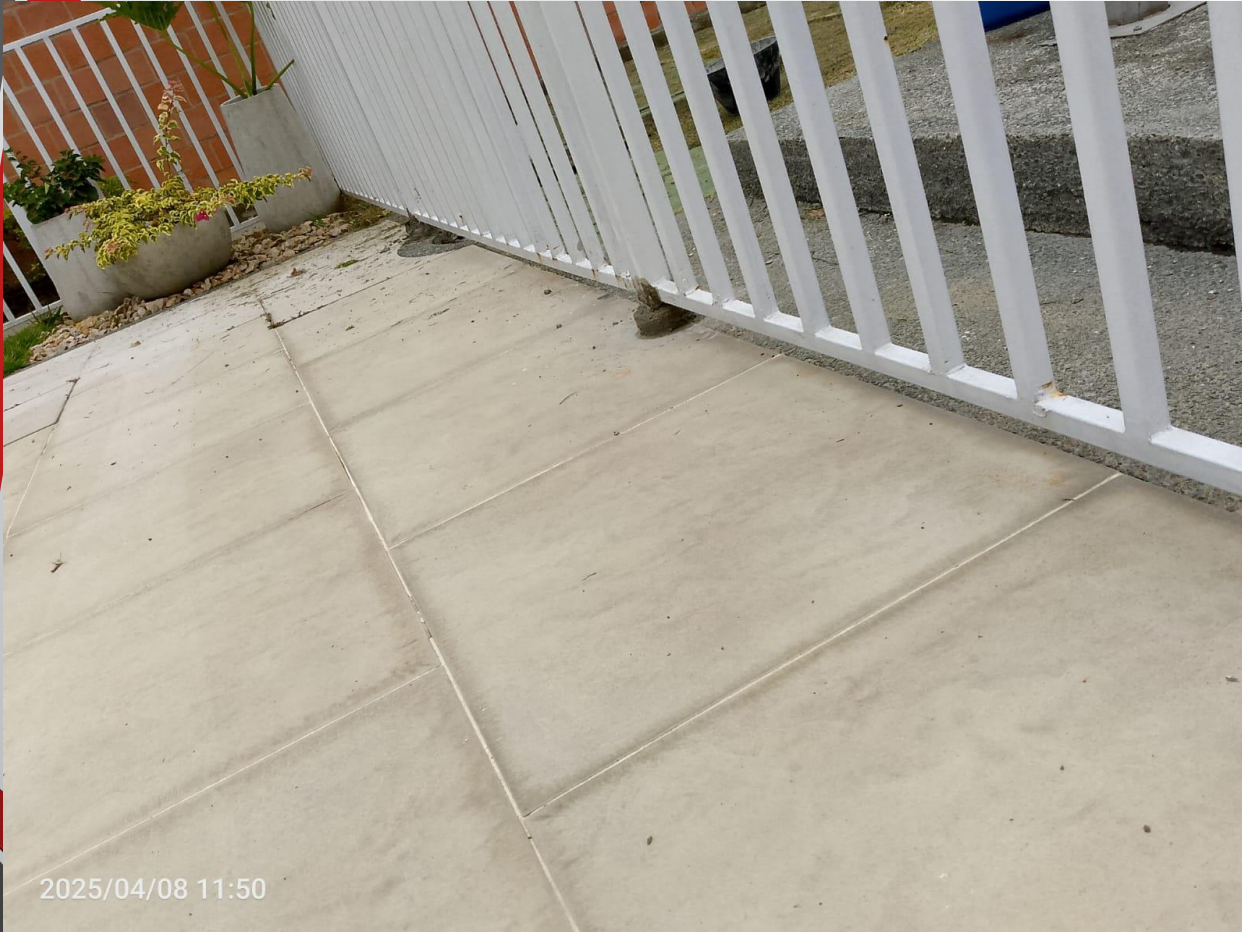
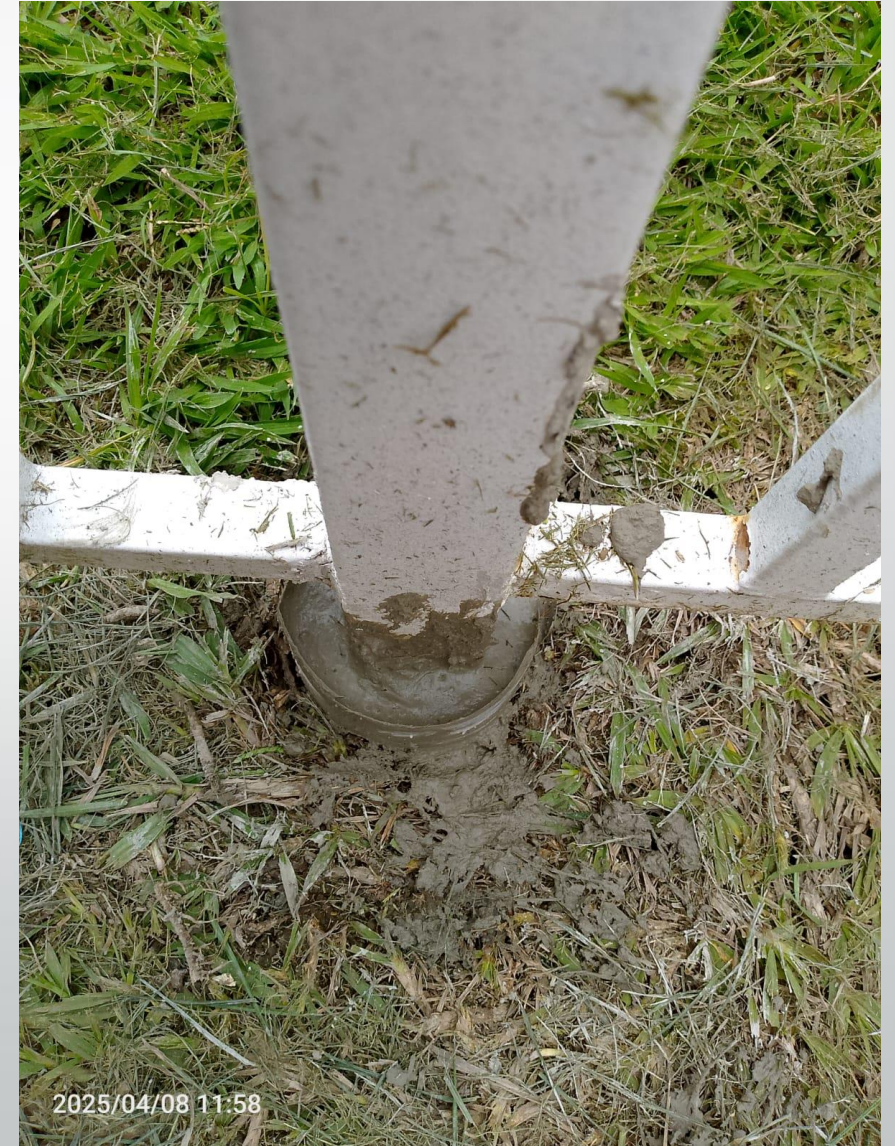
**SE REALIZA SOPORTES EN CEMENTO A ALGUNOS TUBOS METALICOS EN LA REJA DE  
LA PISCINAS. FOTOS PROCESO**

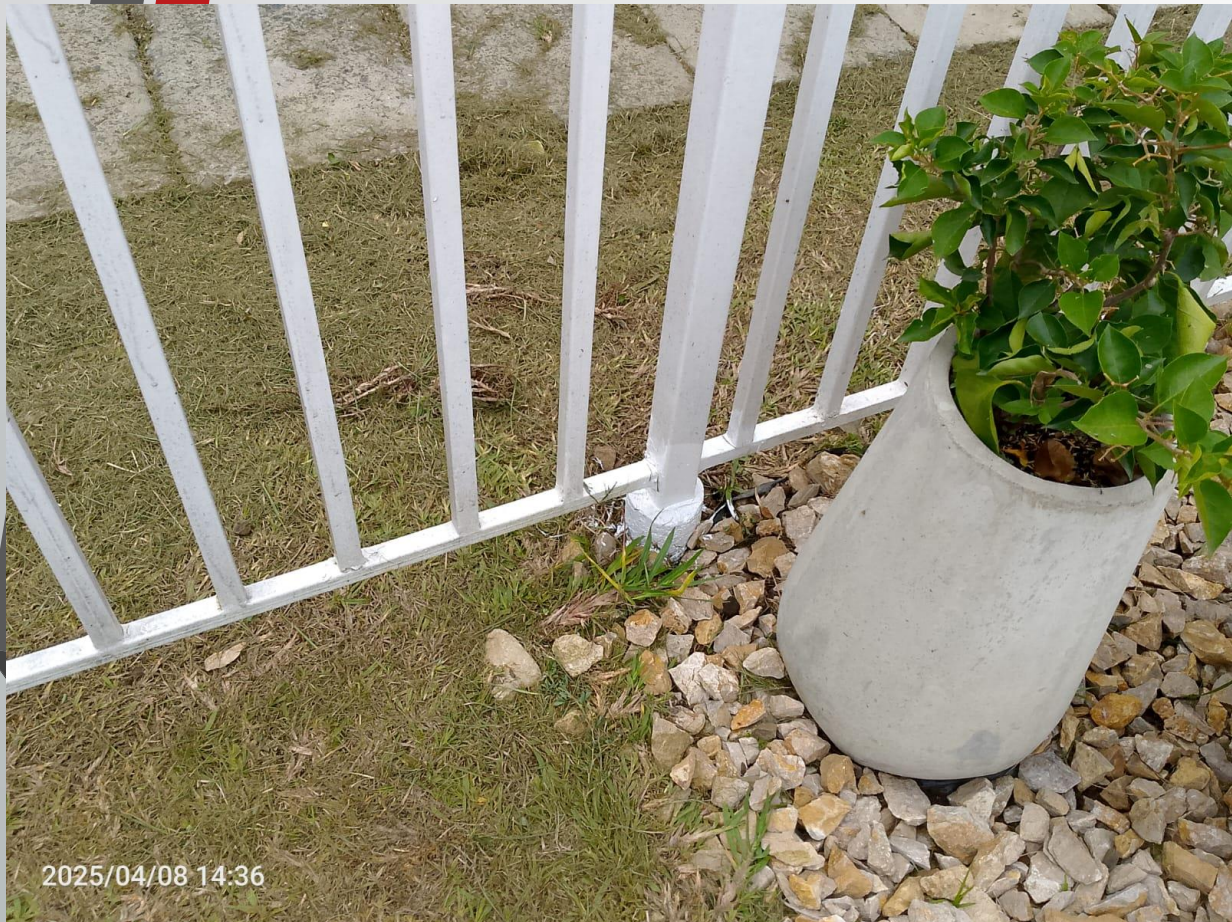
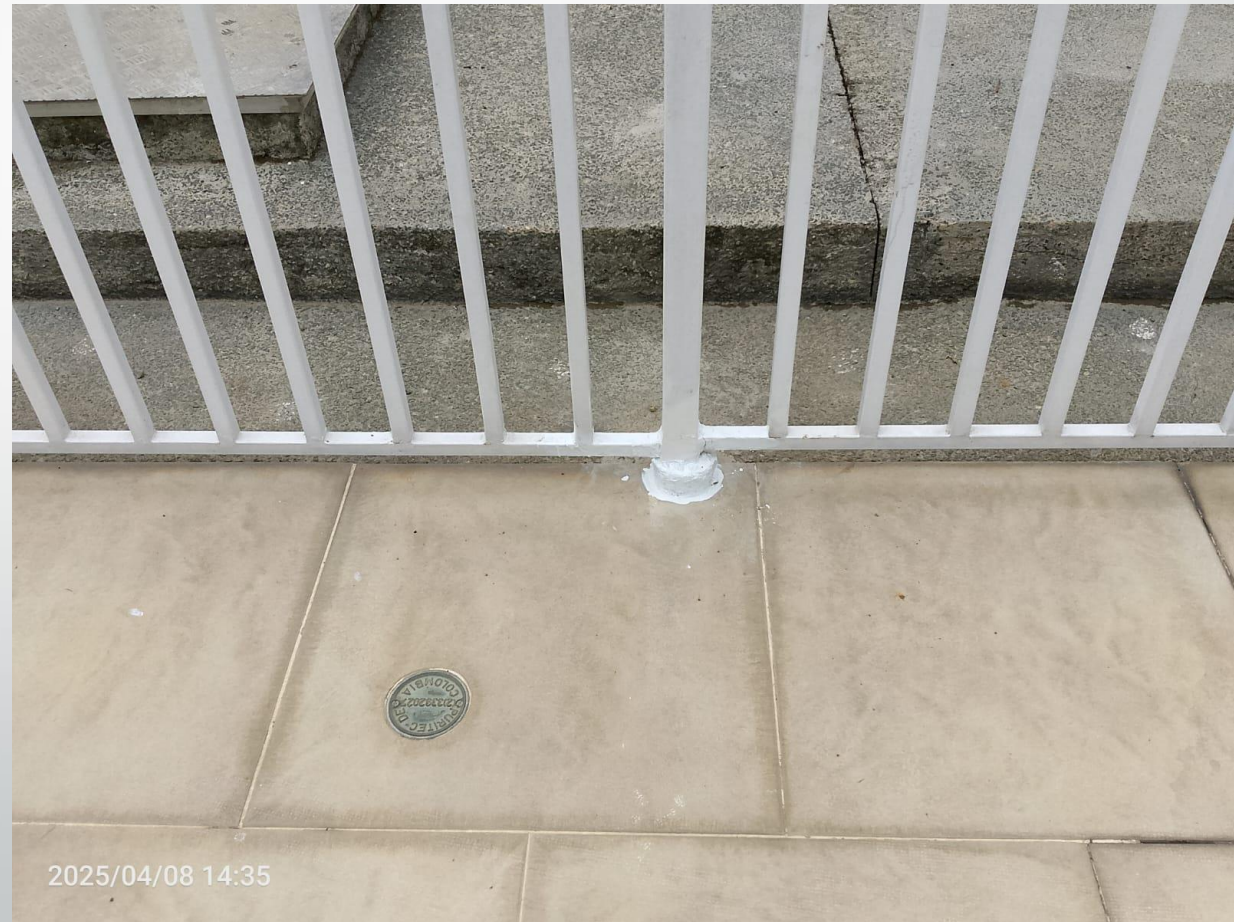
SE REALIZA SOPORTES EN CEMENTO A ALGUNOS TUBOS METALICOS EN LA REJA DE LA PISCINAS. **FOTOS FINALIZADO**

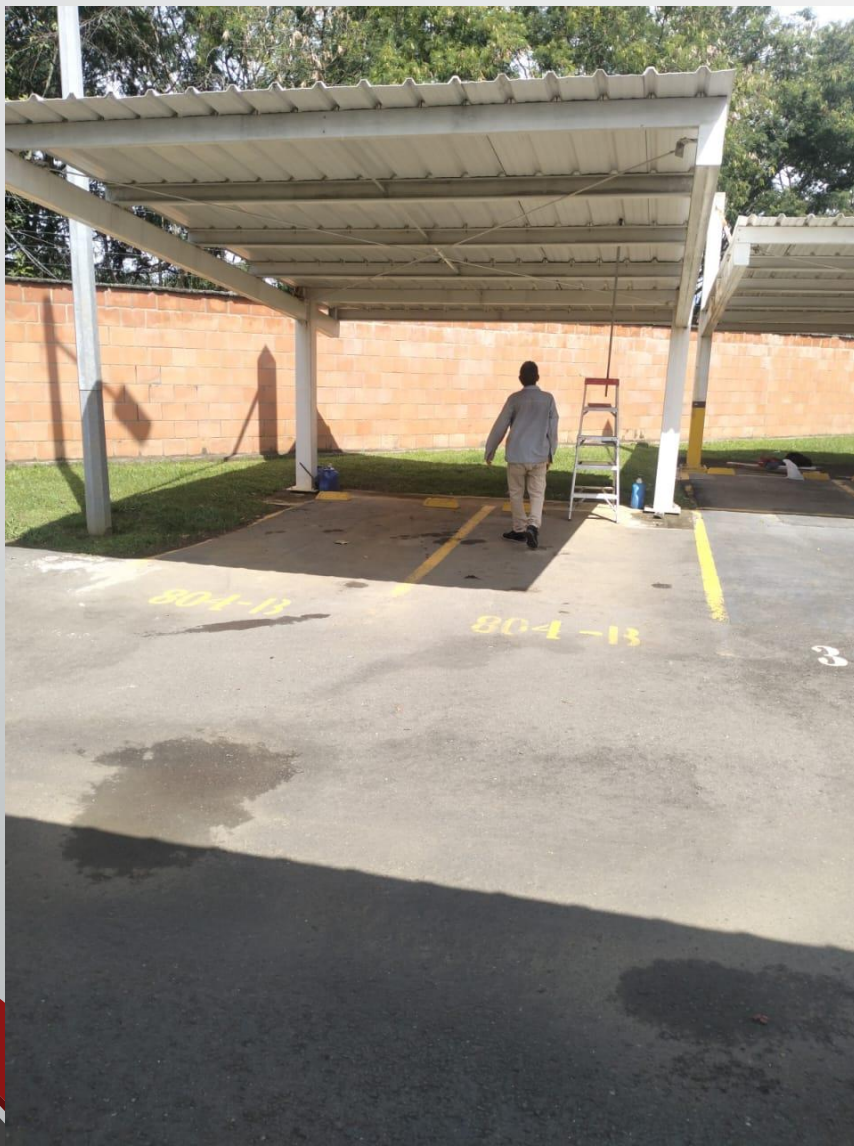
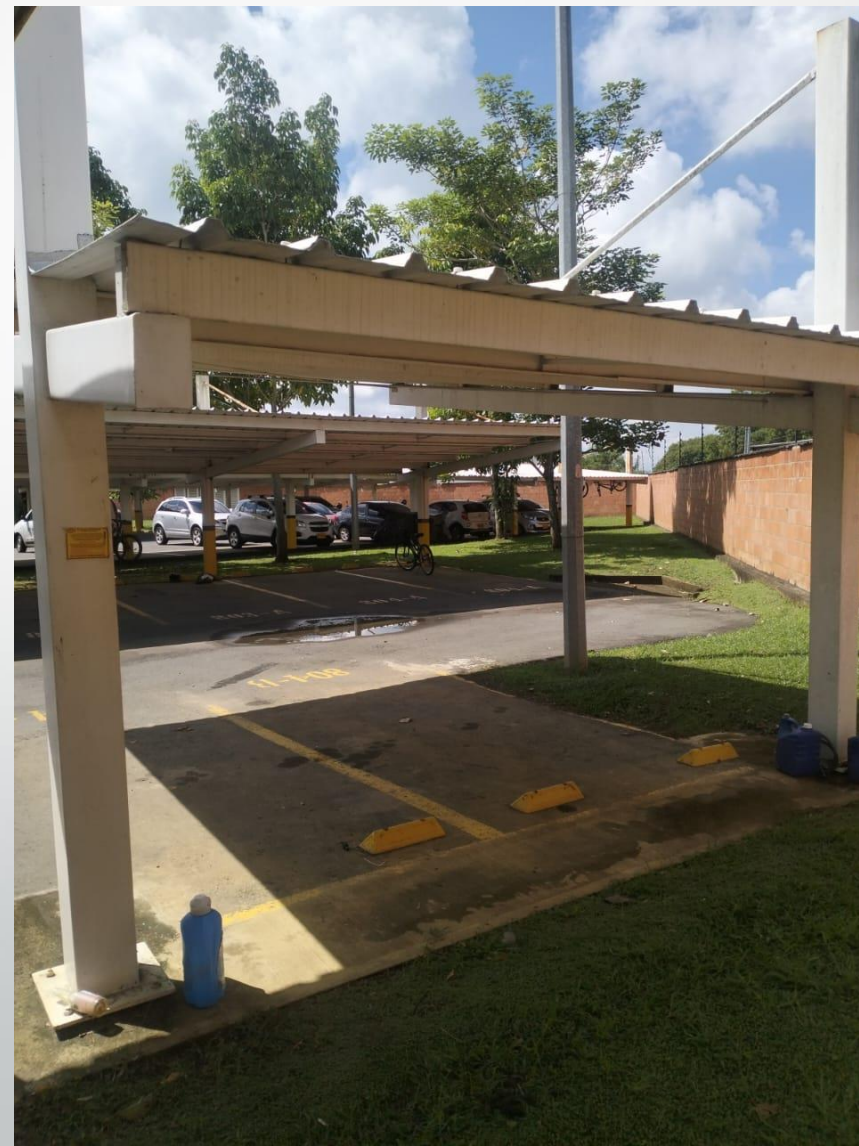
**ABRIL 23 SE REALIZA TRABAJOS ELECTRICOS PARQUEADERO 804 EL CUAL ANTERIORMENTE NO TENIA CONEXIÓN DE SENSOR NI LAMPARA.**

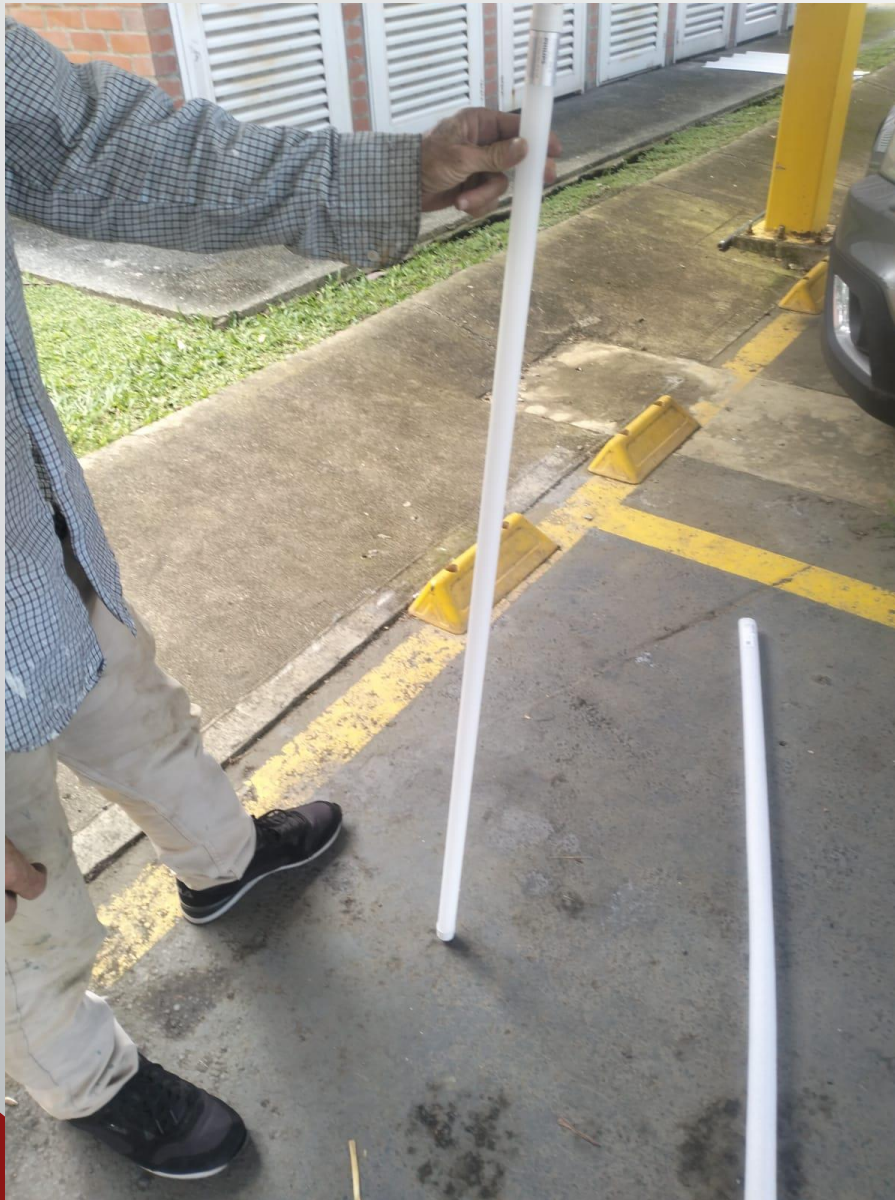
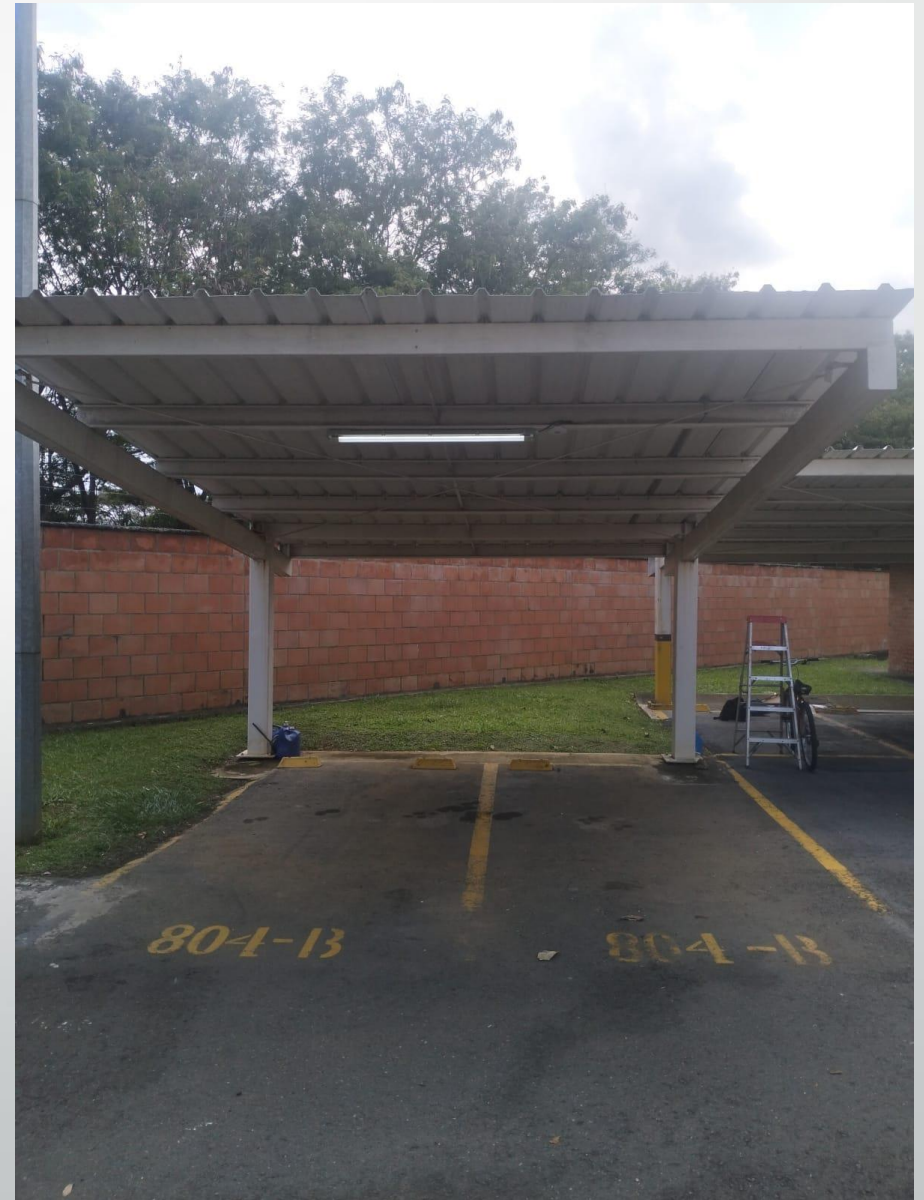
## SENSOR Y LAMPARA PARQUEADERO 804 TORRE A INSTALADO CONFORME.

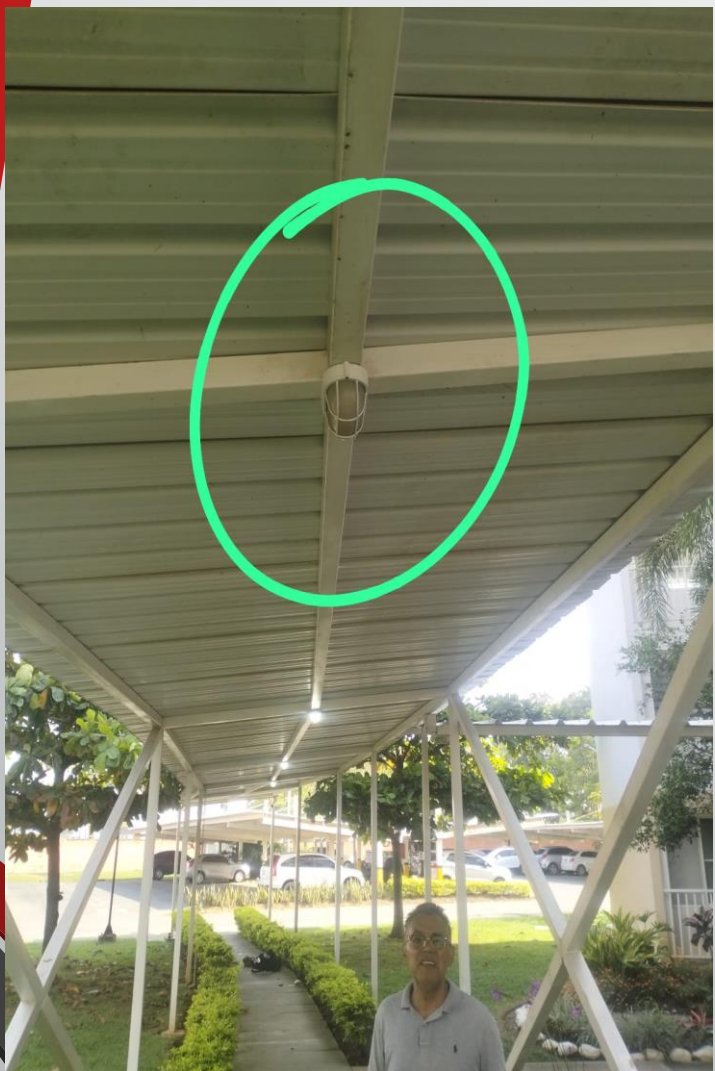
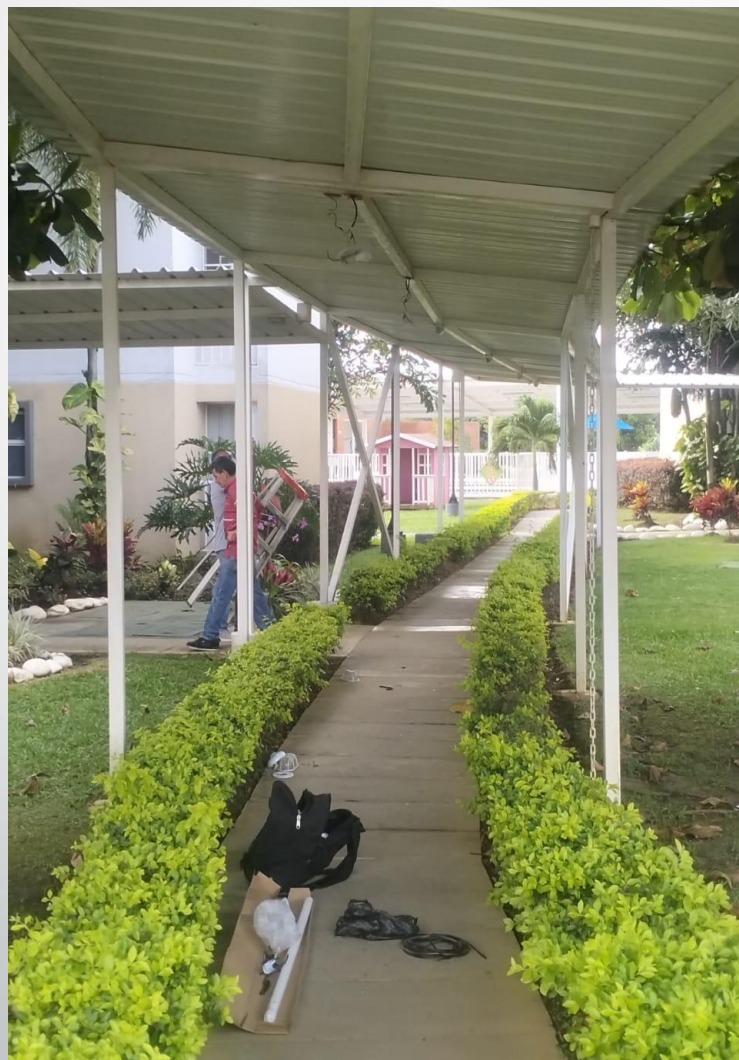
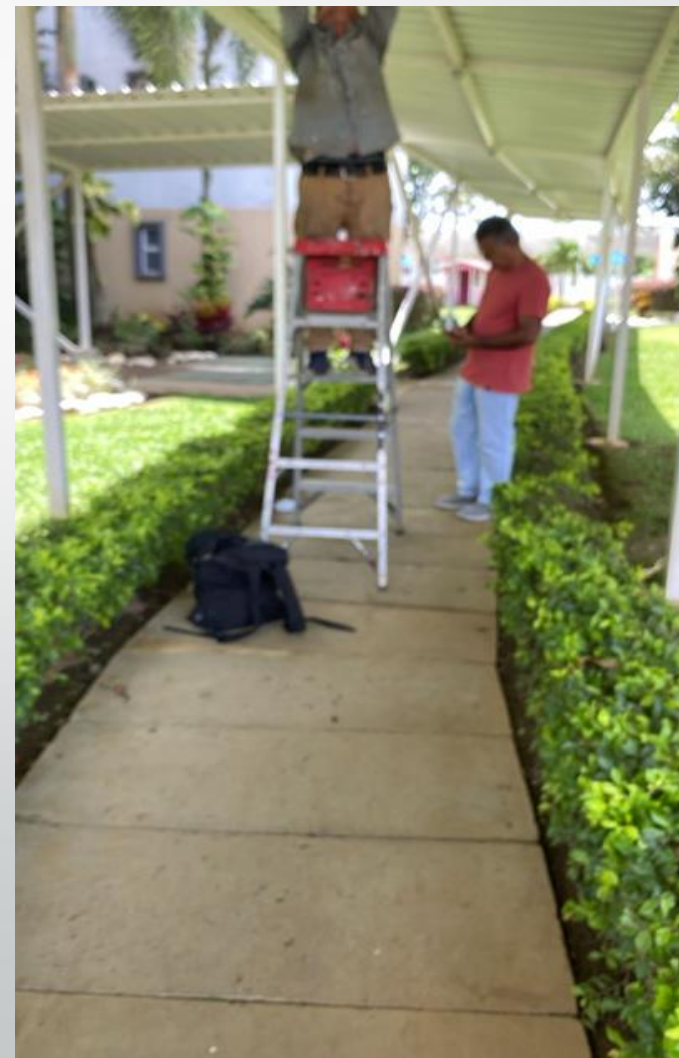
**LA LAMPARA DEL PASILLO DE INGRESO A LA TORRE A PRESENTABA FALLAS POR LO QUE FUE NECESARIO QUE EL INGENIERO RAMIRO BEDOYA REALIZARA LA RESPECTIVA REPARACIÓN.**
