# INFORMATIVO ALMENDROS DEL CASTILLO MES DE ABRIL DEL 2025.

**TRABAJOS REALIZADOS  
MES DE  
ABRIL DEL 2025**

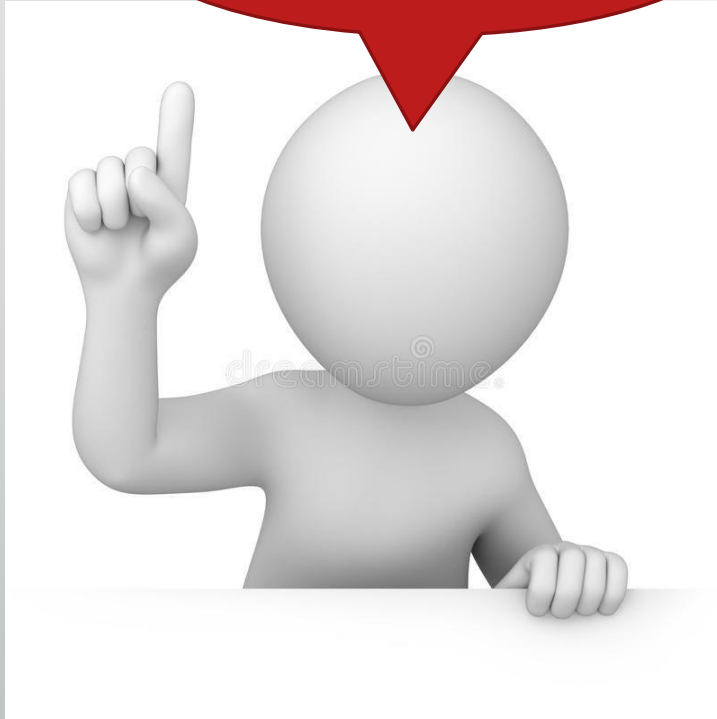
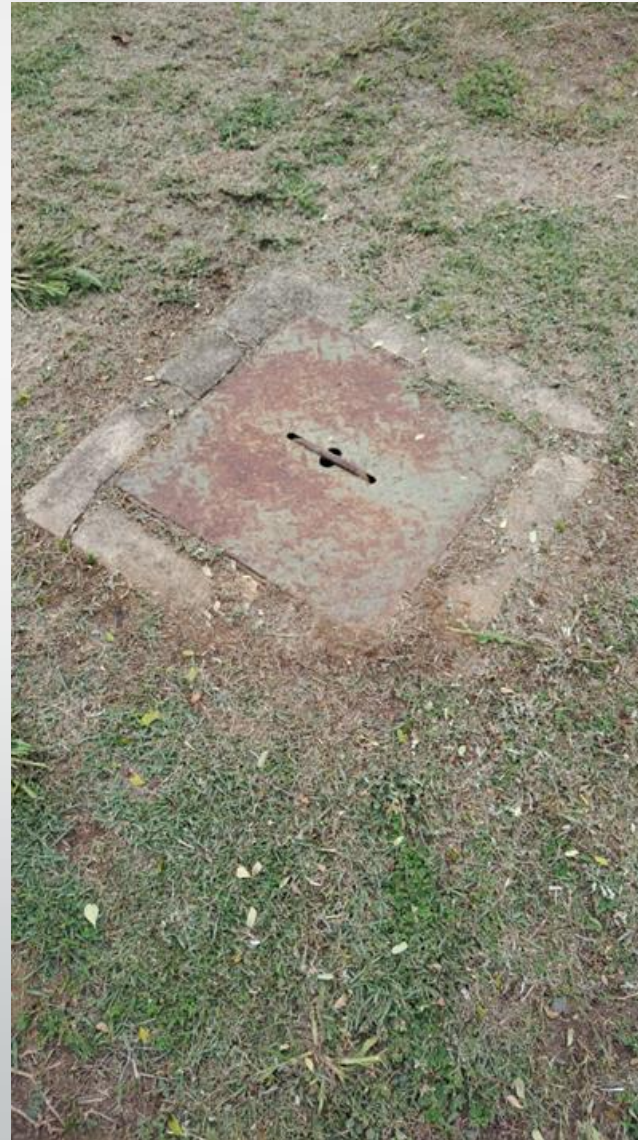
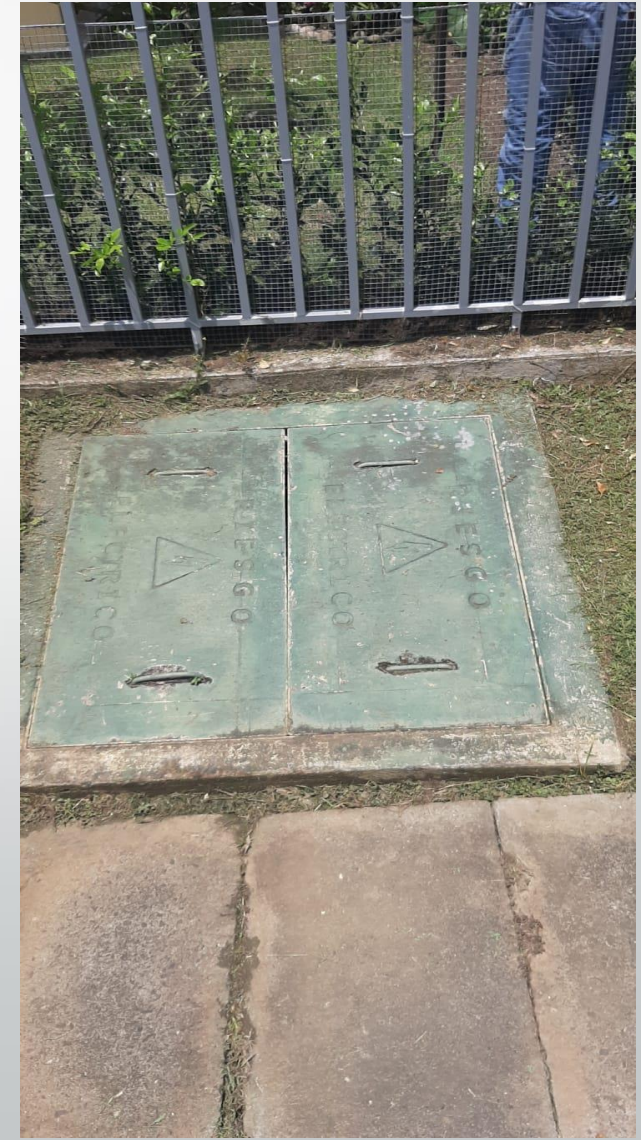
FOTOS DE  
ALGUNAS TAPAS

**EL ESTADO DE PRESENTACION DE LAS TAPAS DE LAS CAJAS DEL CONJUNTO ES ESTETICAMENTE EN MAL ESTADO. COMO SE EVIDENCIA ANTES DE LA PINTURA.**

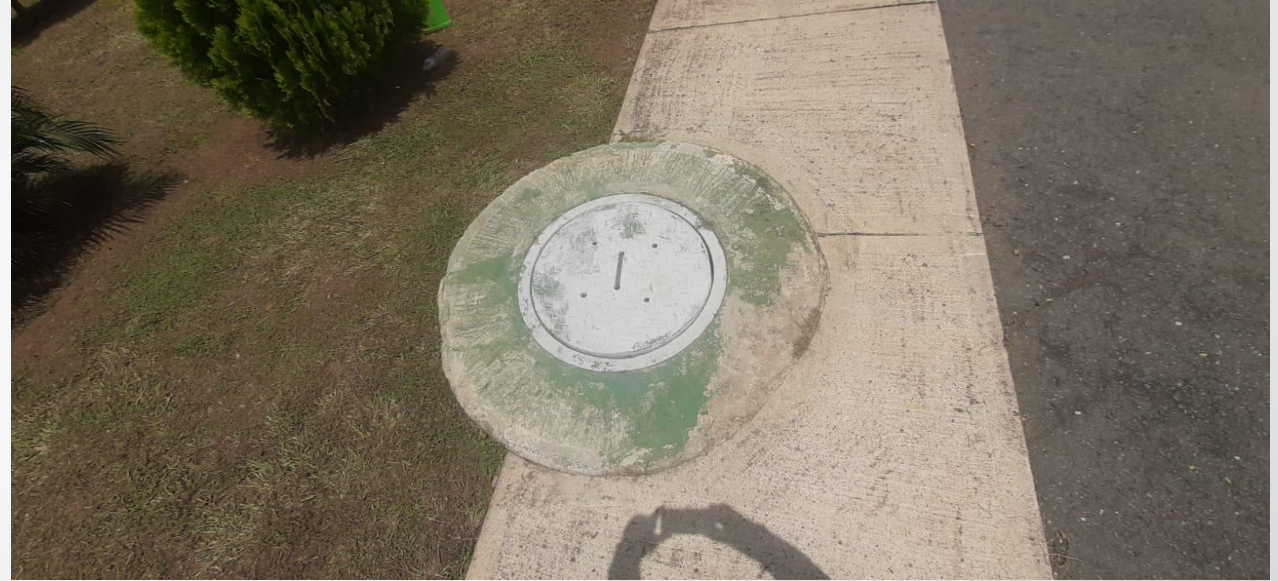
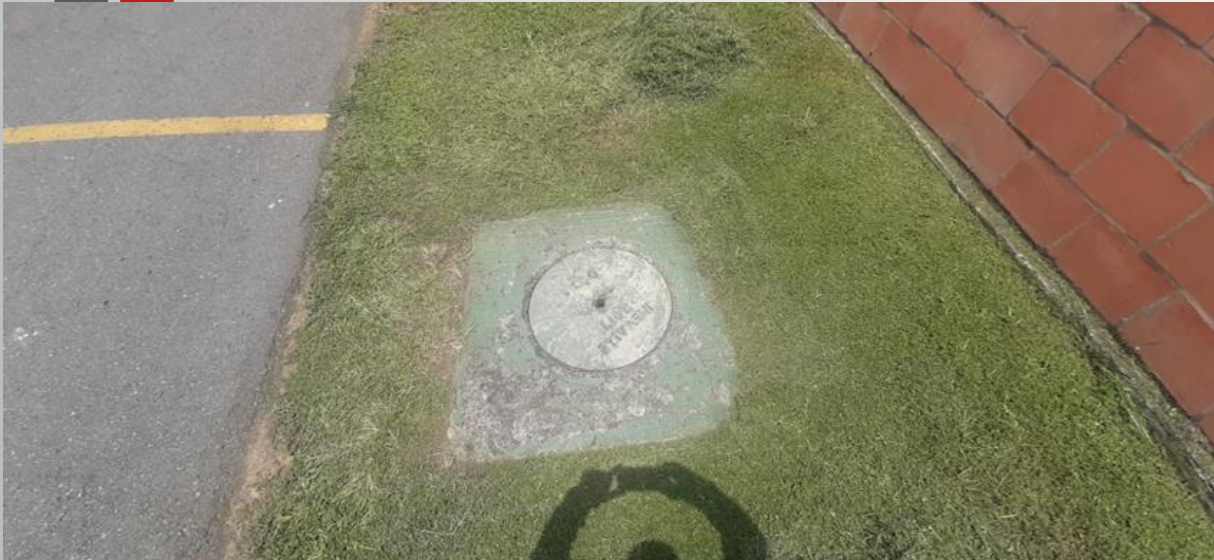
**EL ESTADO DE PRESENTACIÓN DE LAS TAPAS DE LAS CAJAS DEL CONJUNTO ES ESTETICAMENTE EN MAL ESTADO. COMO SE EVIDENCIA ANTES DE LA PINTURA.**

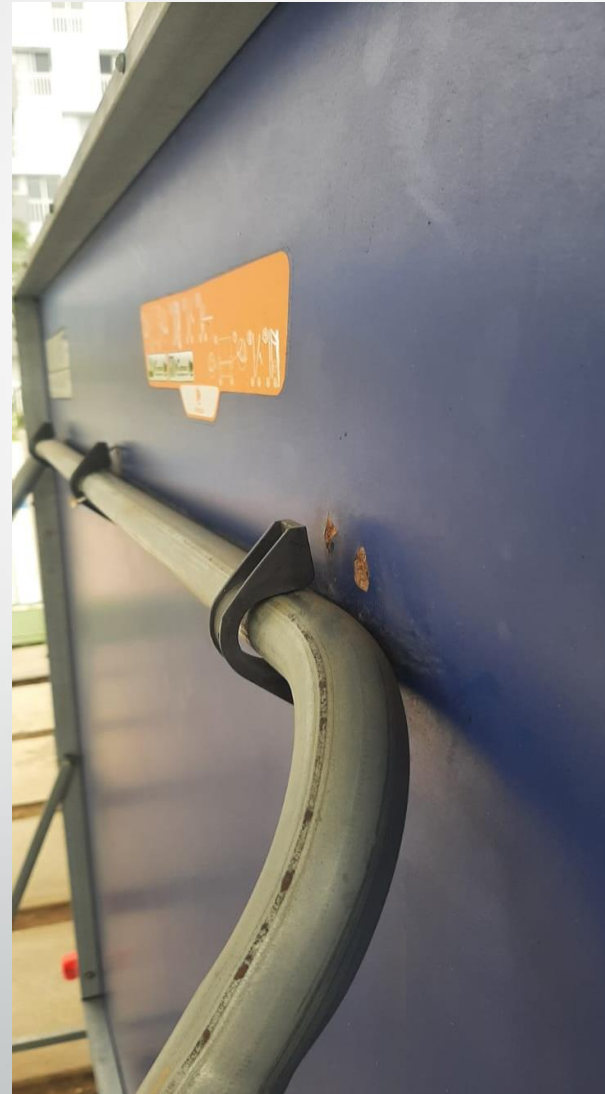
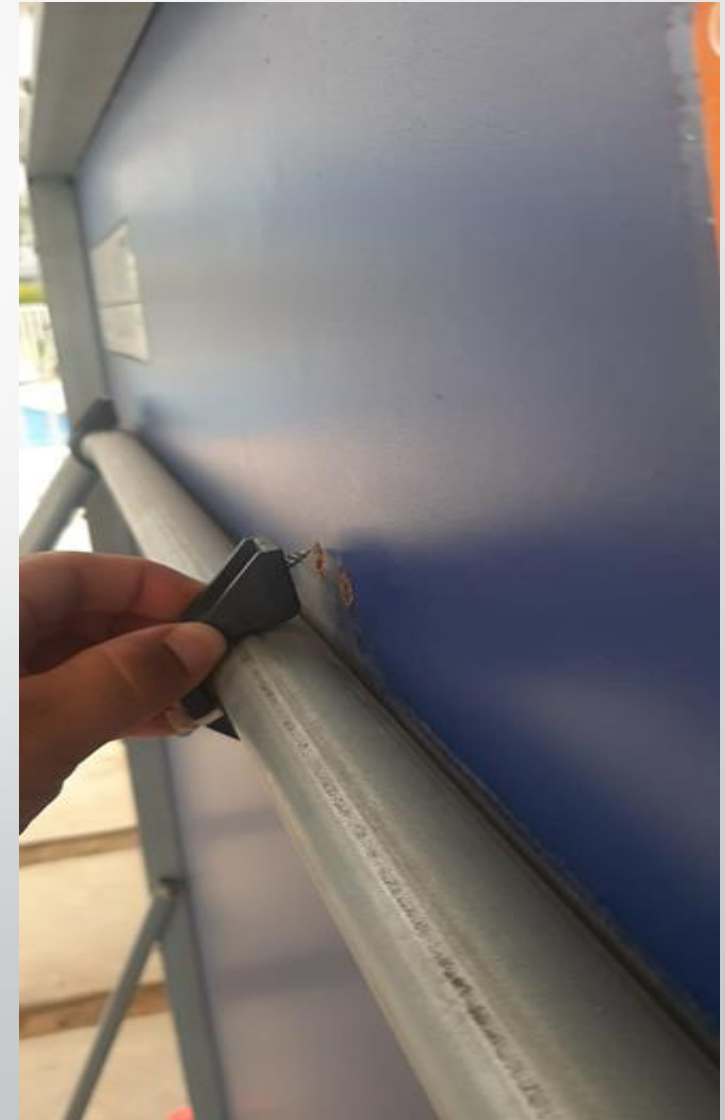
## EL SOPORTE DE LA MESA DE PING-PONG PRESENTA DESPRENDIMIENTO SE REALIZA REPACACIÓN

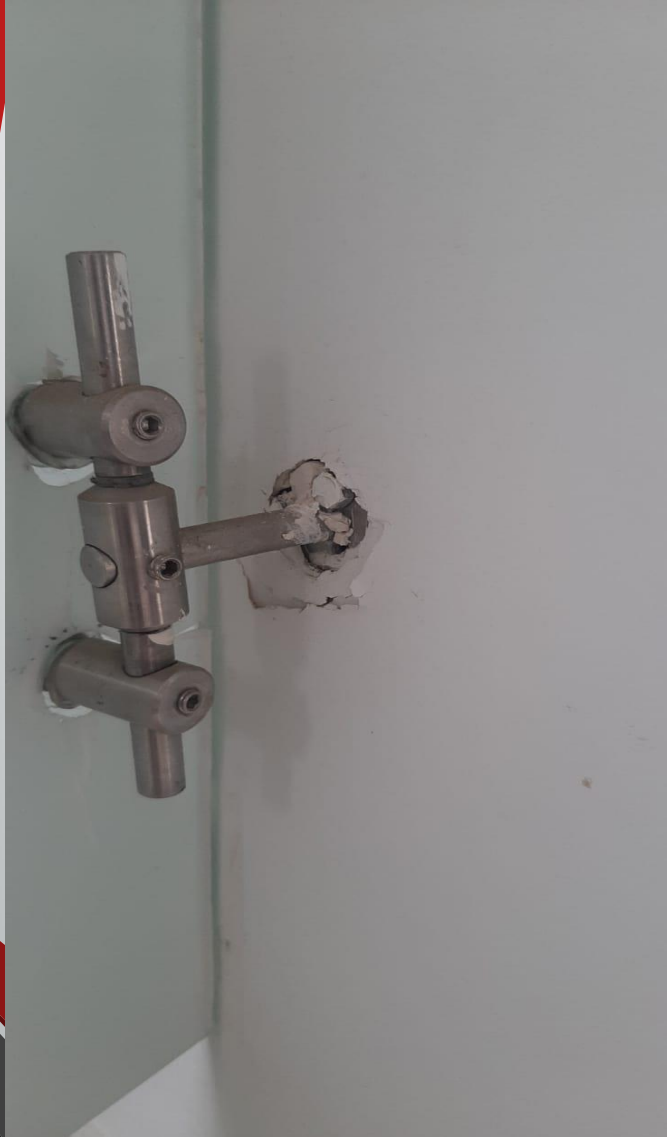
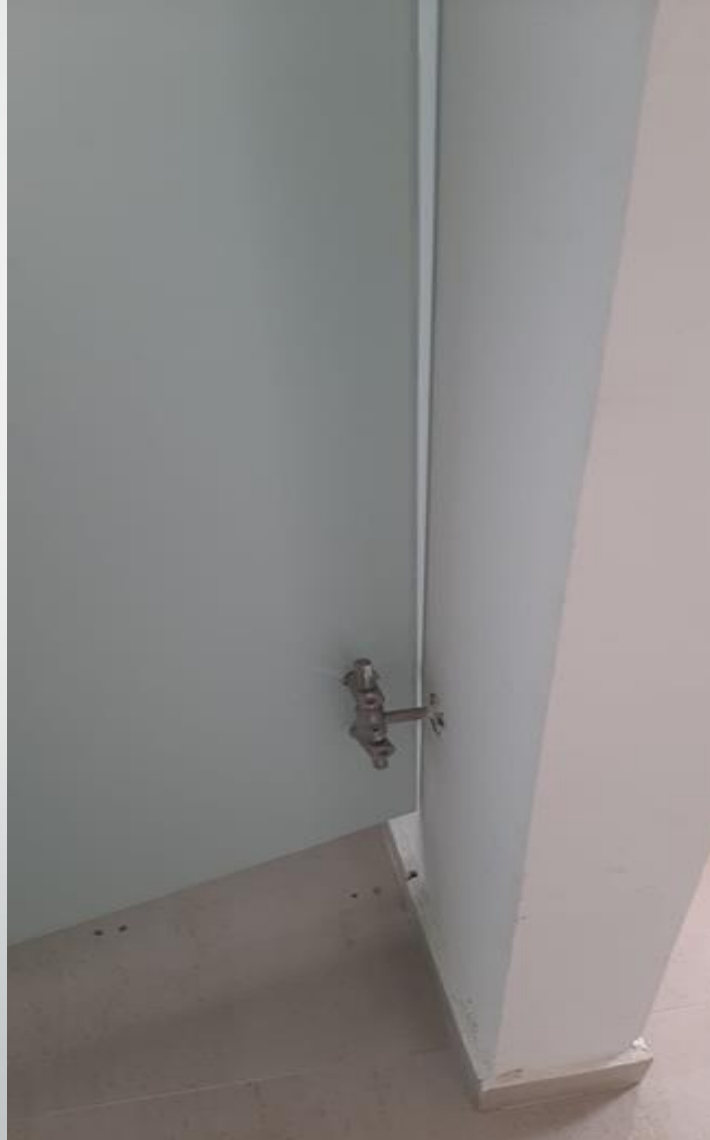
**LA PUERTA DE BAÑO DE DAMAS LA BISAGRA PRESENTA DESPRENDIMIENTO POR SE  
RETIRA PARA REPARACIÓN. YA QUE EL VIDRO DE LA PUERTA SE PUEDE ESTALLAR.**

**LA EMPRESA ALUVIDRIOS REALIZA  
DESINSTALACIÓN DE LAS BISAGRAS  
DEBIDO A QUE ESTAS SE ENCONTRABAN  
FLOJAS SE HACE MANTENIMIENTO Y SE  
COLOCA LA PUERTA**

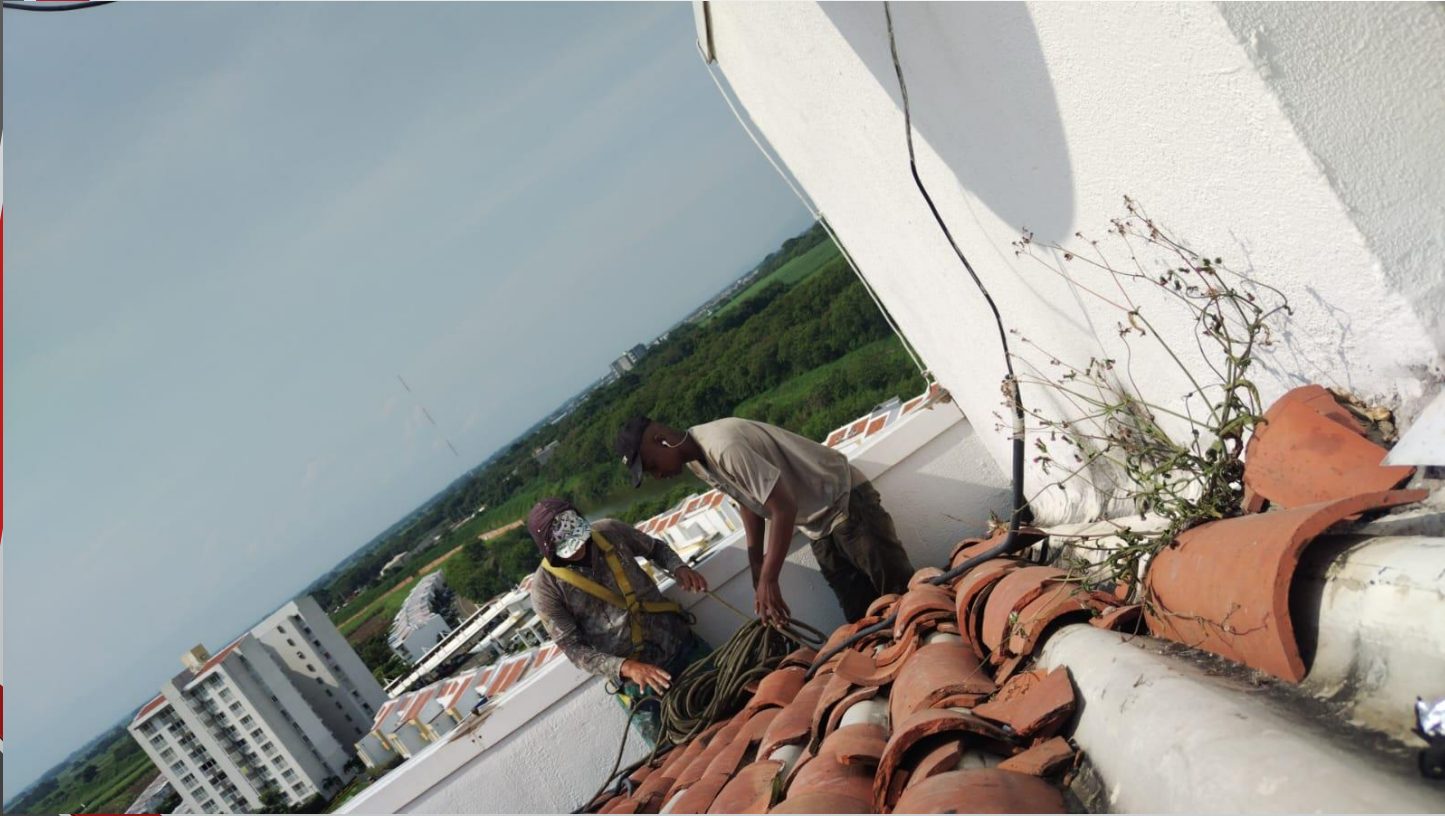
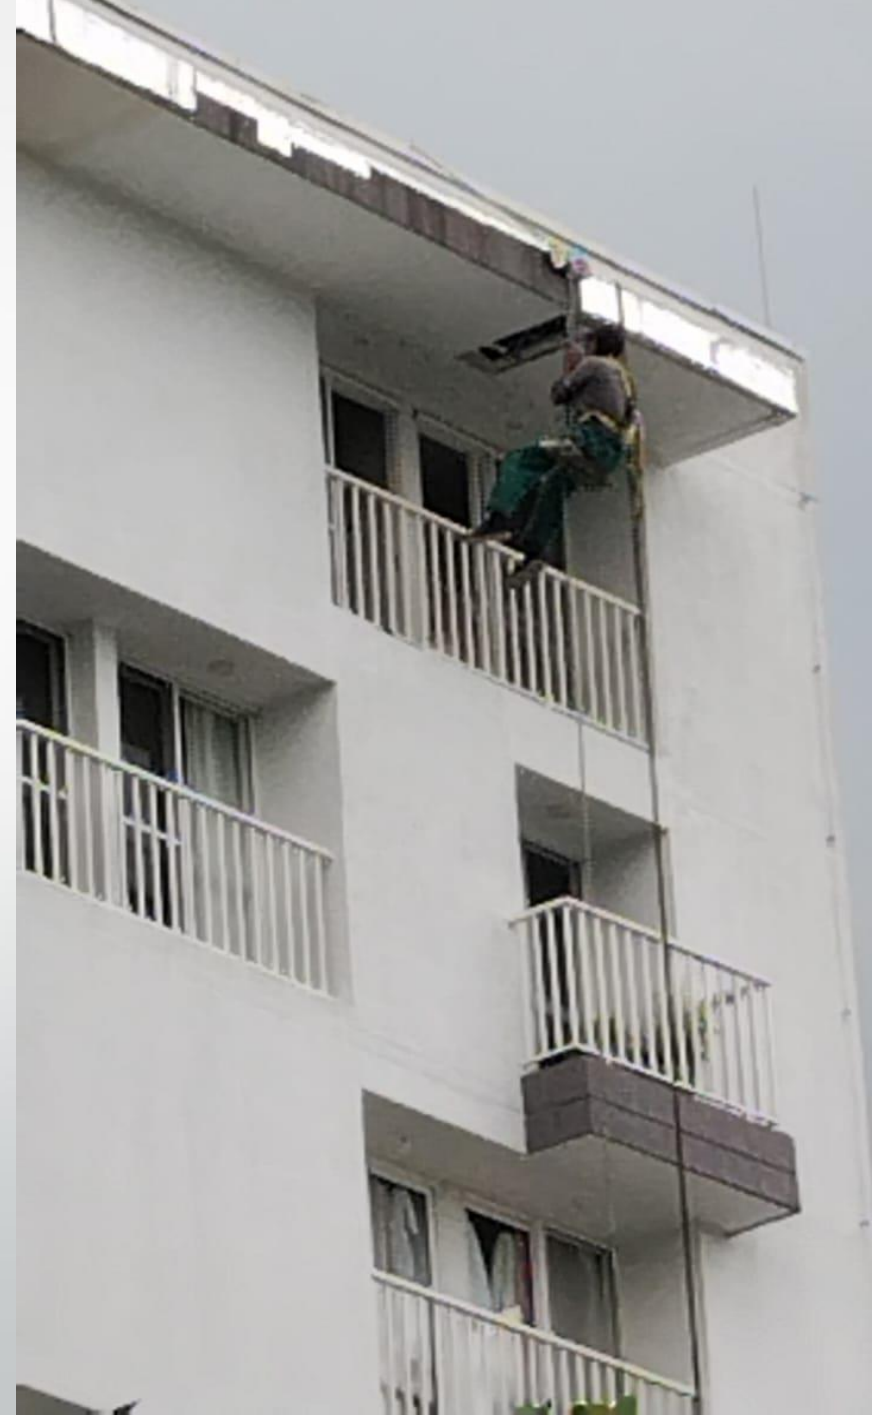
**SE REALIZA SELLAMIENTO DE GRIETAS DEL SUPER BOARD CON MANTO DE ESQUINA A ESQUINA PORQUE EL FRENTE ESTABA EMBOMBADO Y AGRIETADO Y POR ESTO CUANDO EL AGUA SE DESLIZABA SE FILTRABA POR LOS ESPACIOS AVERIADOS.**

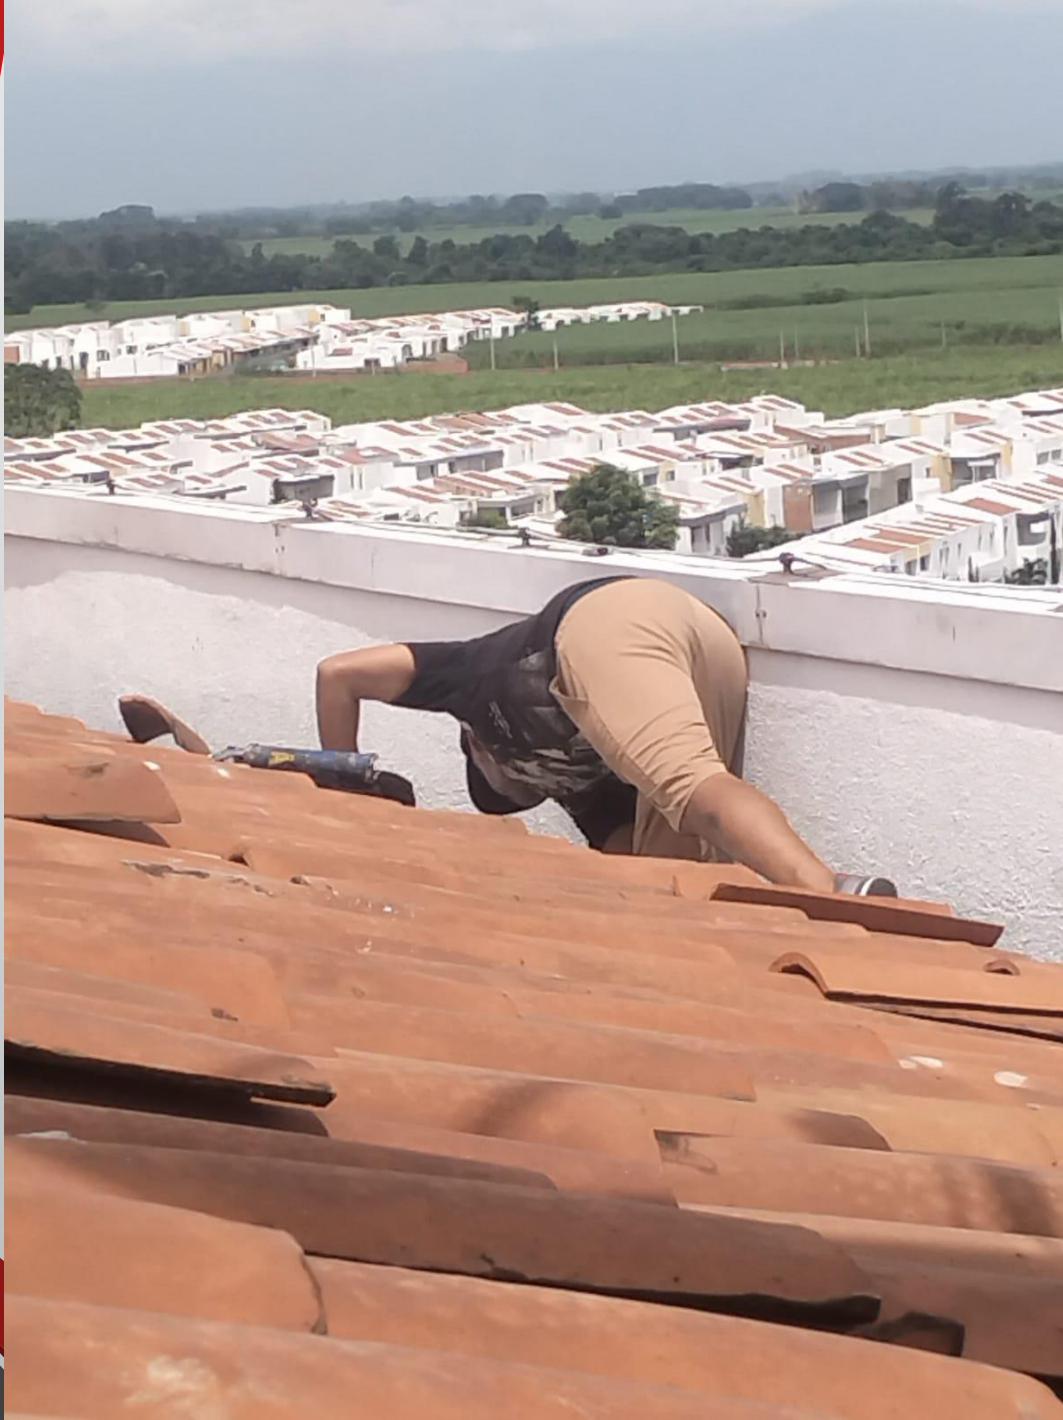
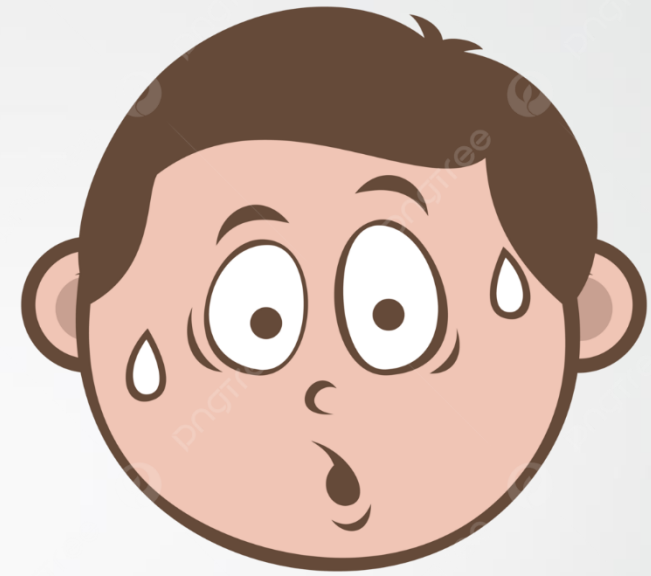
**POSTERIOR A LA REPARACIÓN  
DEL ALERO Y EL BALCON DE LA  
TORRE B PISO 10 LA RESIDENTE  
INFORMO DE UNA NUEVA  
HUMEDAD, EN LA QUE EL  
CONTRATISTA DETECTO FISURA  
EN UNA DE LAS BOQUILLAS.**

**EL CONTRATISTA DETECTO FISURA EN LAS BOQUILLAS.EL MAESTRO REPARA  
ENBOQUILLADO LADO IZQUIERDO Y DERECHO**

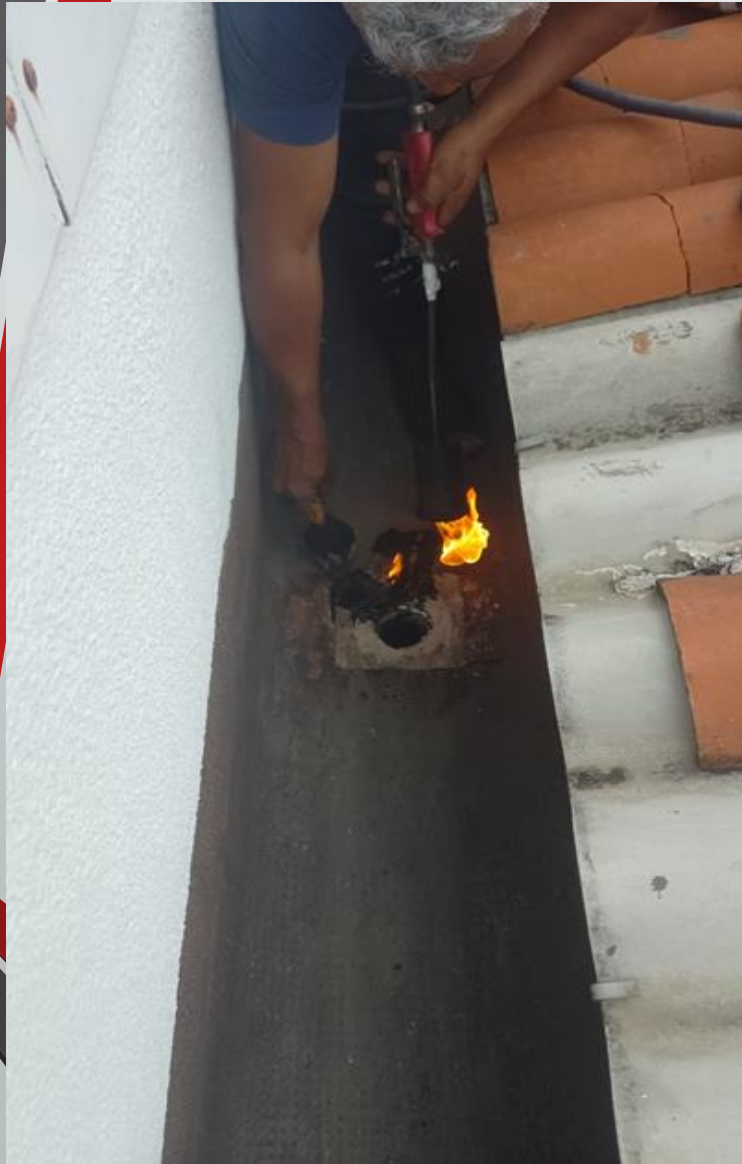
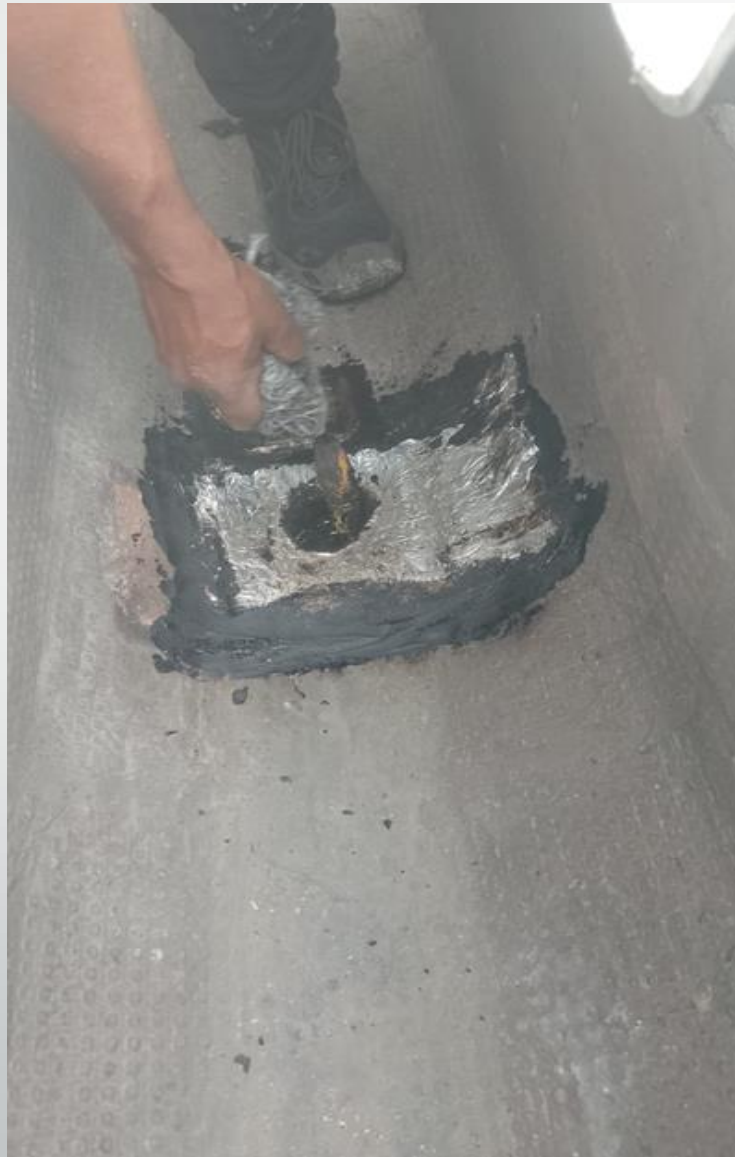
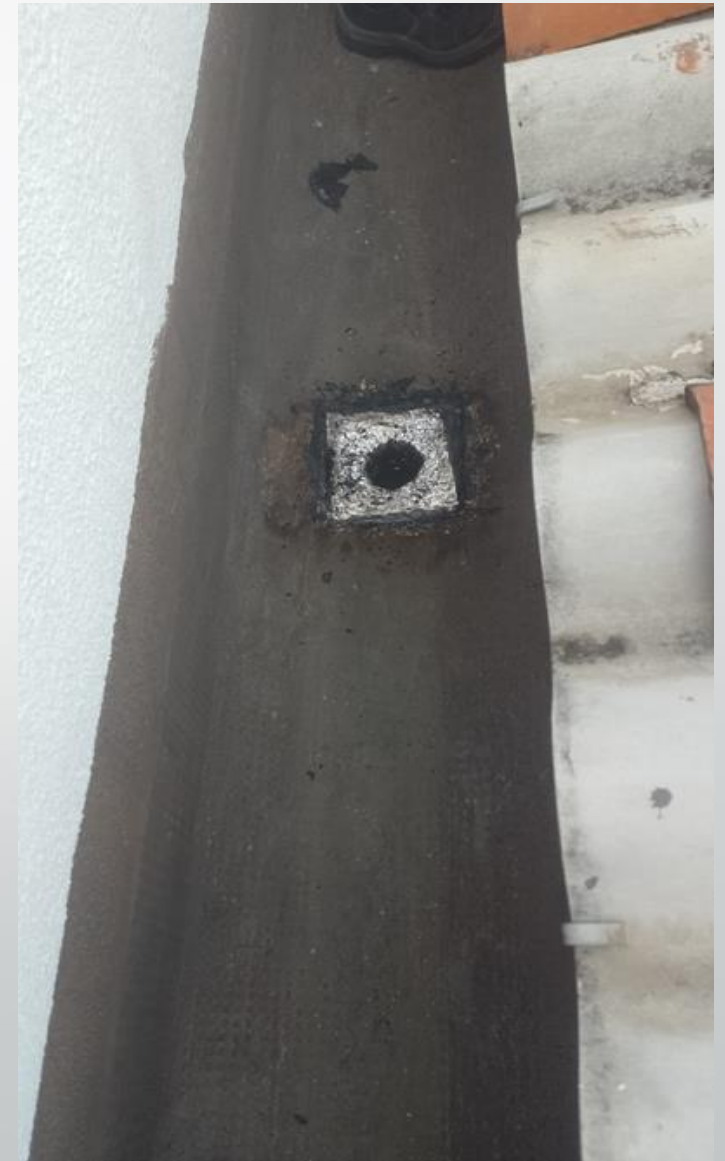
## EFFECTUO REPARACIÓN DE FISURAS QUE OCACIONAN LAS HUMEDADES

**FOTO EVIDENCIA DE LA REPARACIÓN SUPER BOARD DEL BALCON PISO 10 TORRE B.**

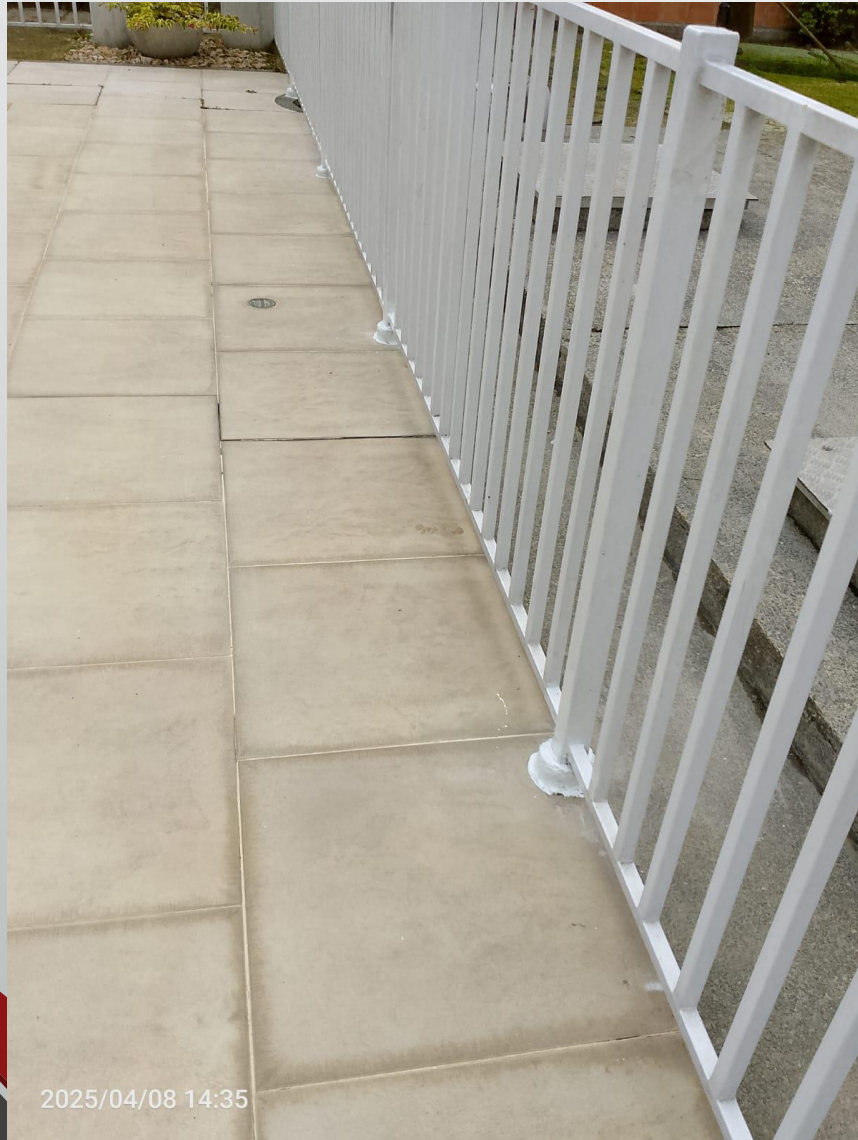
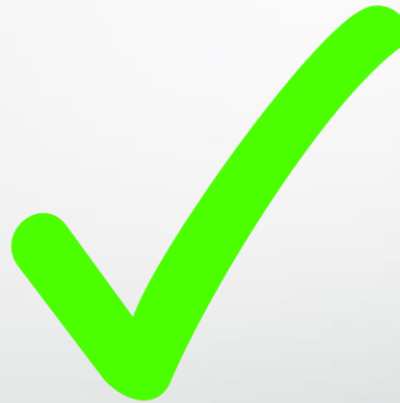
SE REALIZA SOPORTES EN CEMENTO A ALGUNOS TUBOS METALICOS EN LA REJA DE LA PISCINAS. **FOTOS FINALIZADO**

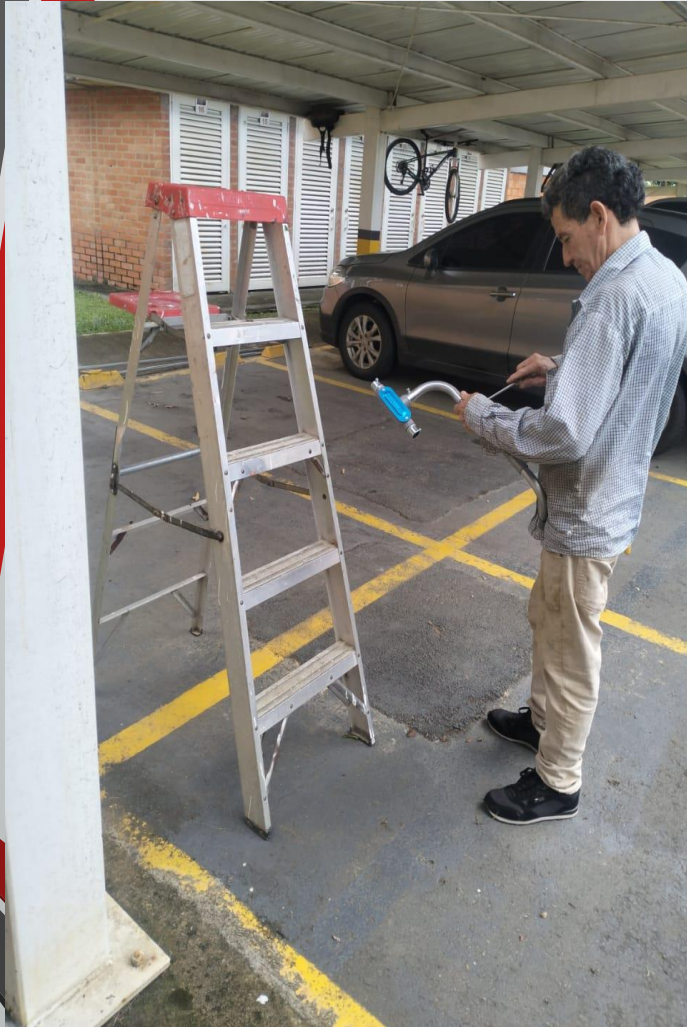
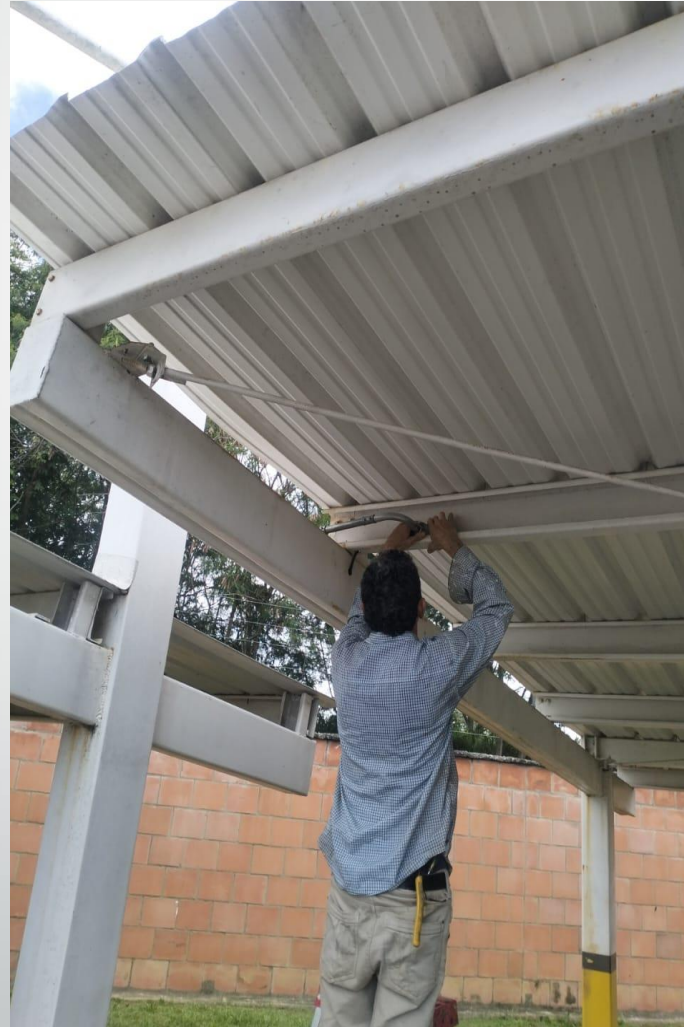
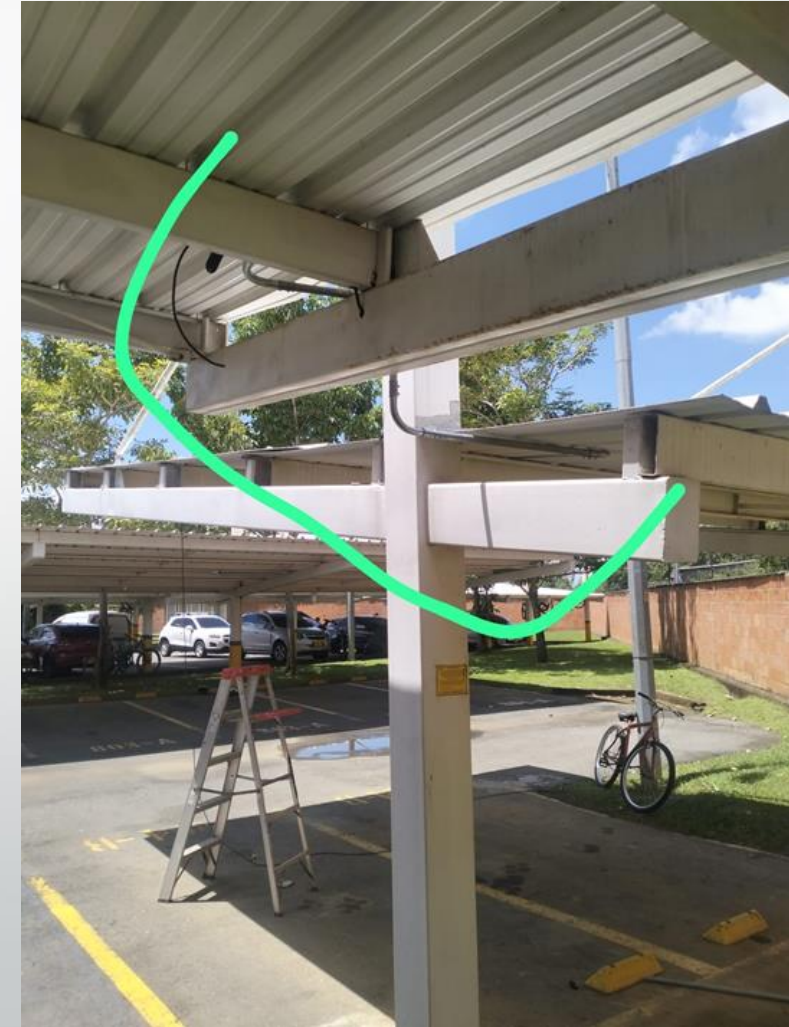
## PROCESO E INSTALACIÓN DE TUBERIA Y CABLEADO PARA SENSOR Y LAMPARA PARQUEADERO 804 A.

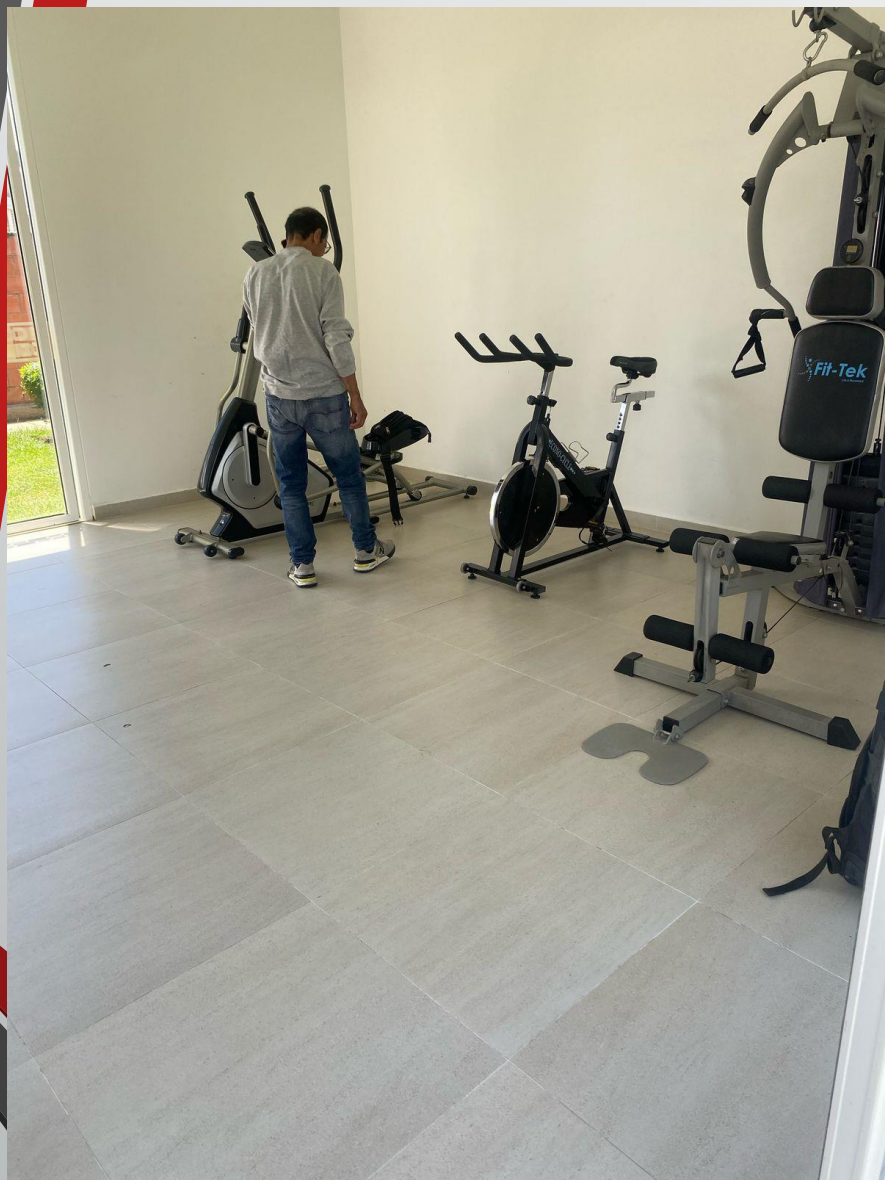
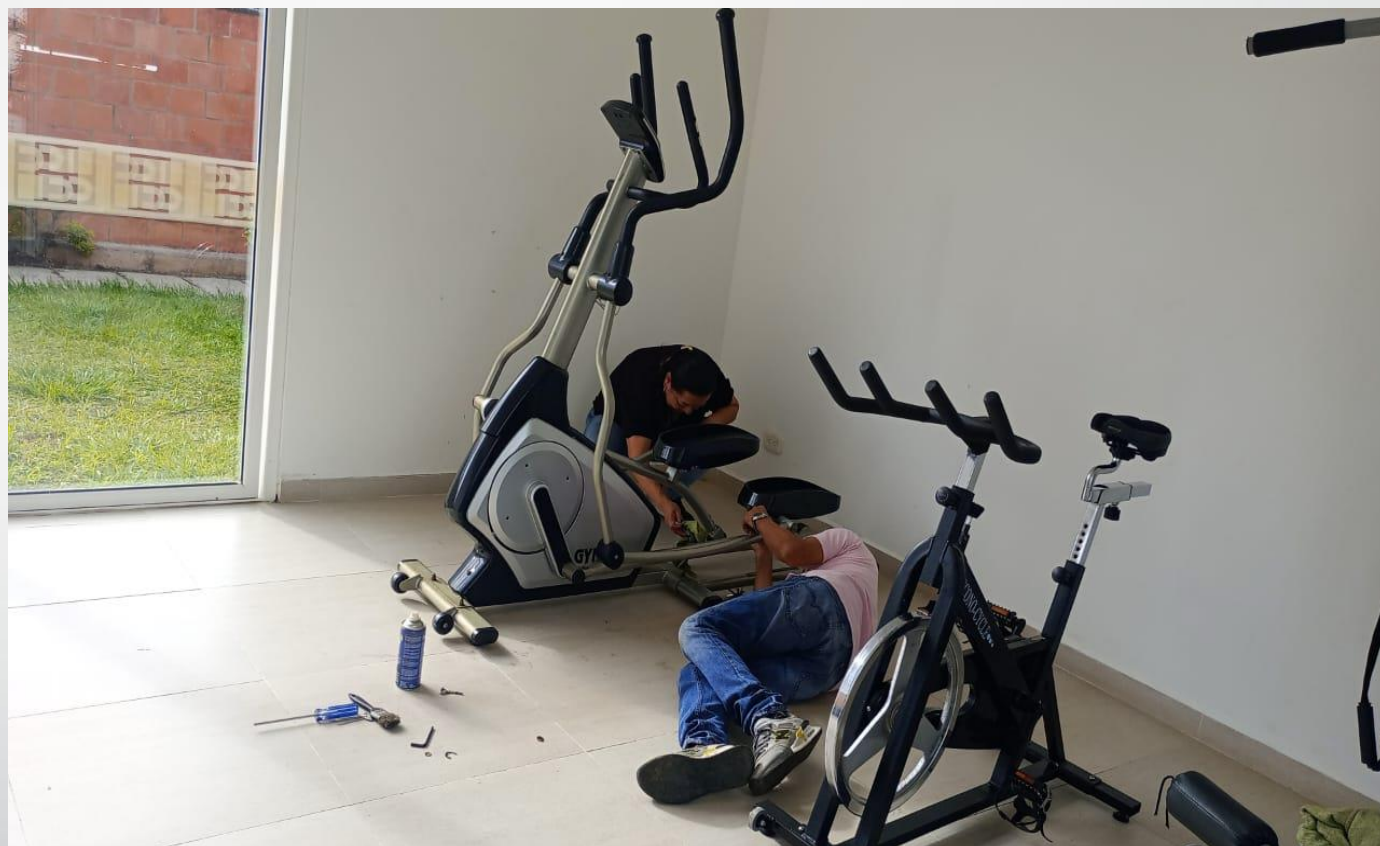
**EN EL MES DE ABRIL SE REALIZA MANTENIMIENTO AL GYM.**

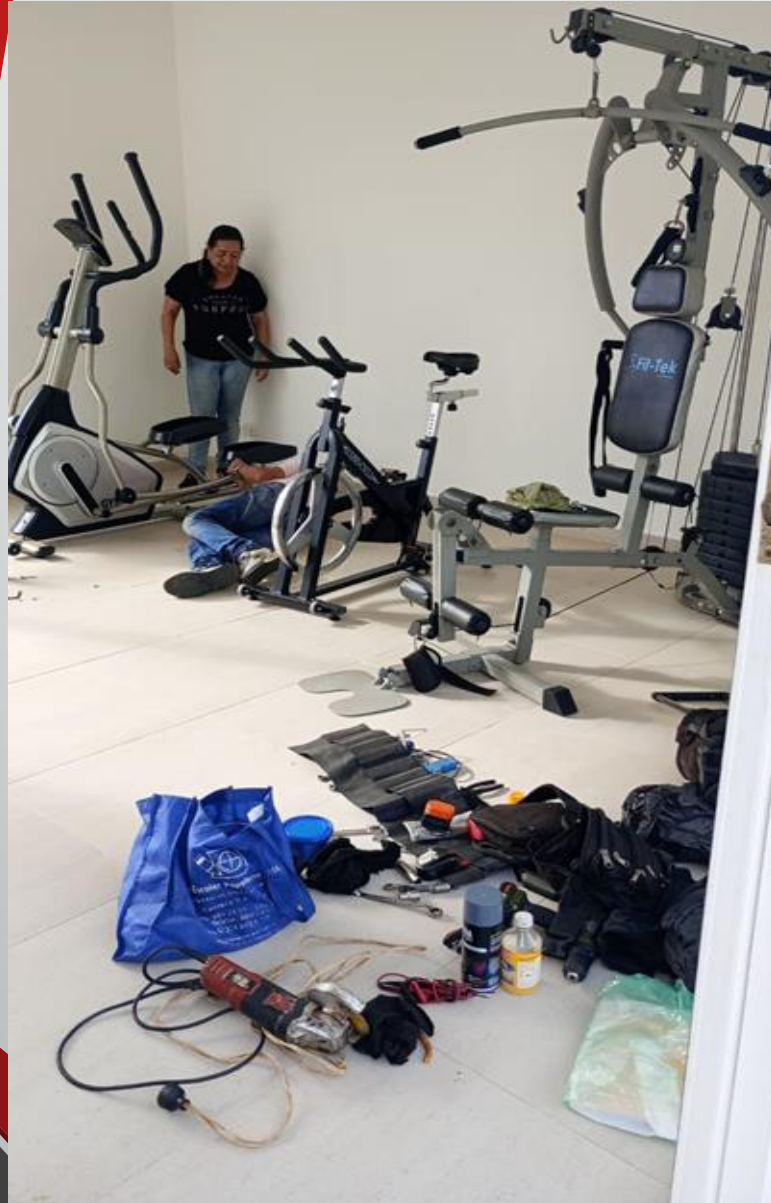
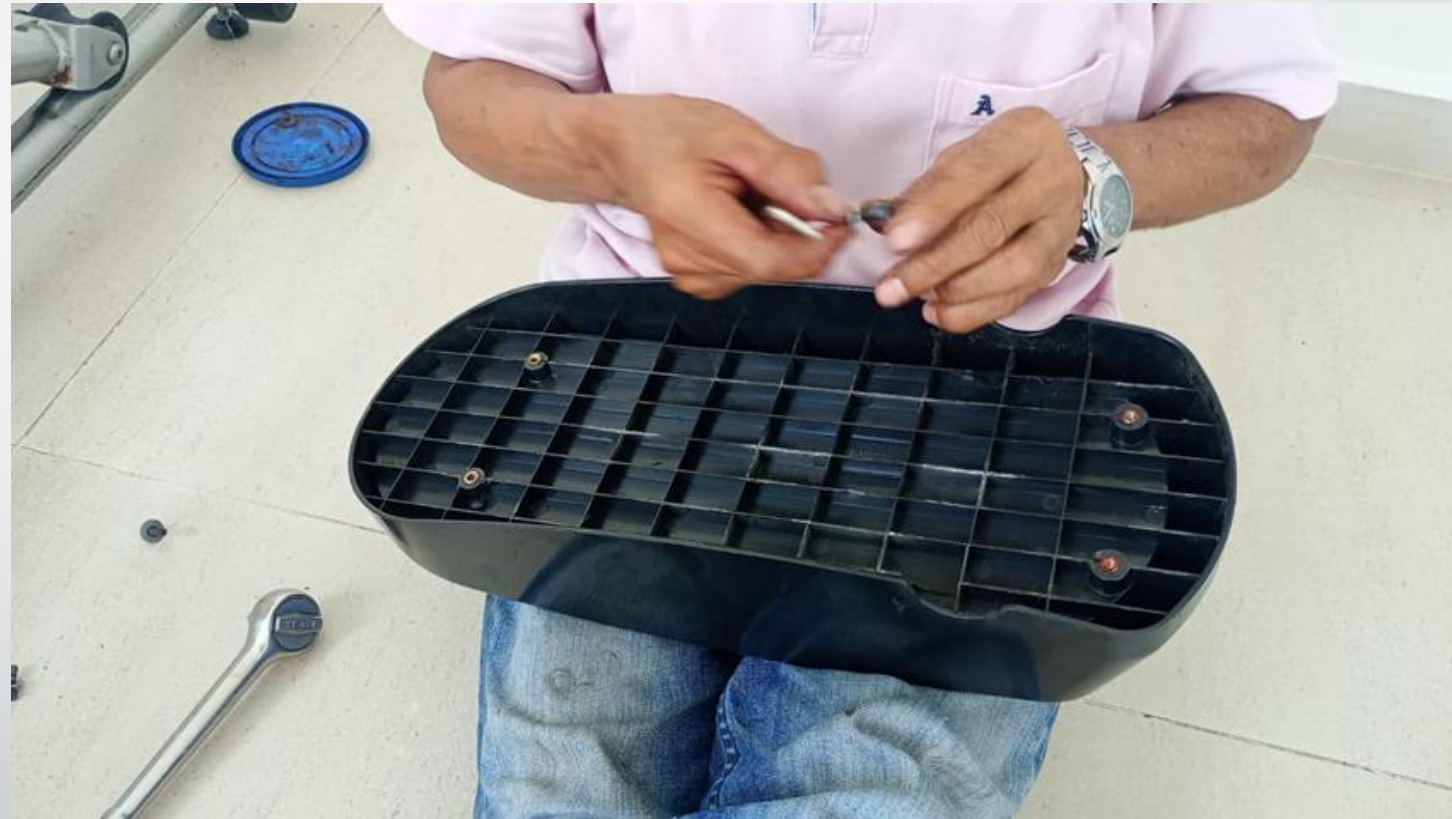
EN EL MES DE ABRIL SE REALIZA MANTENIMIENTO AL GYM.
