# INFORMATIVO ALMENDROS DEL CASTILLO MES DE ABRIL DEL 2025.

**TRABAJOS REALIZADOS  
MES DE  
ABRIL DEL 2025**

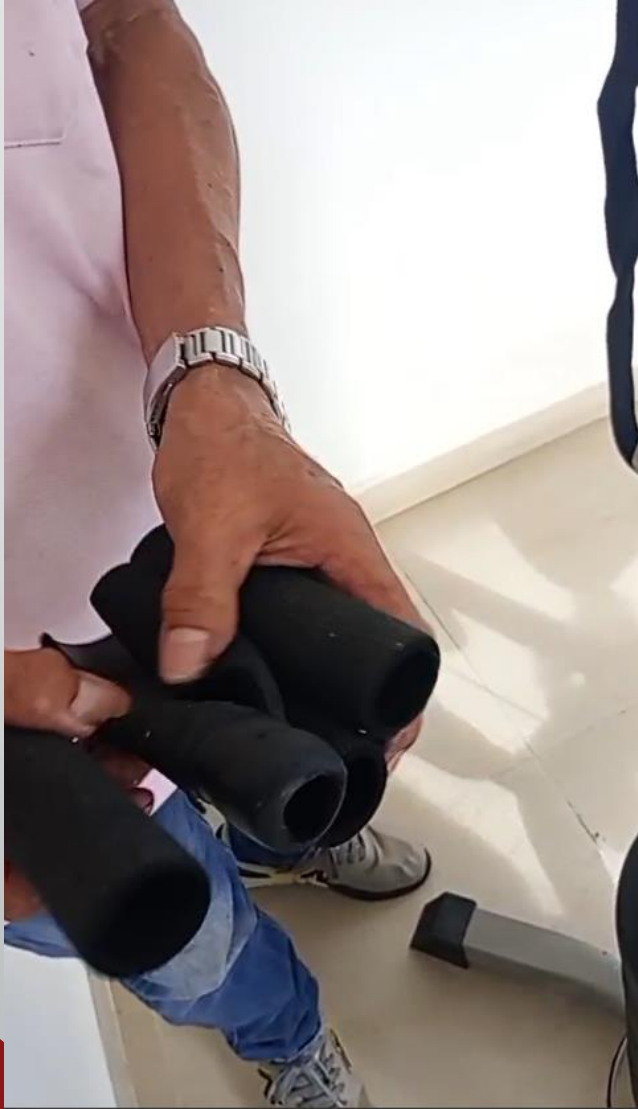
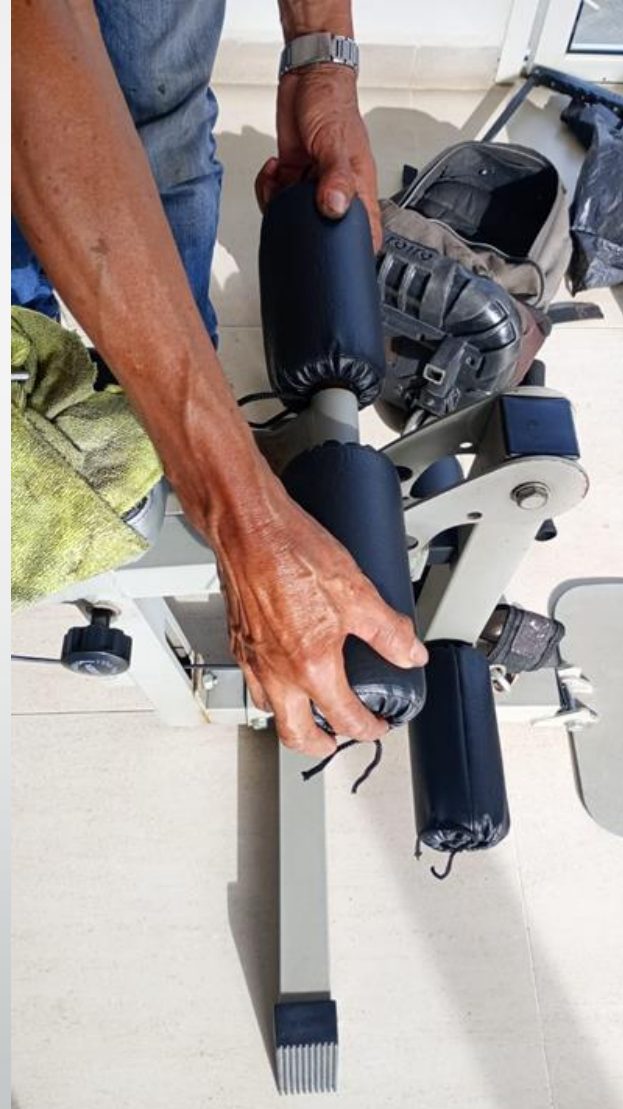
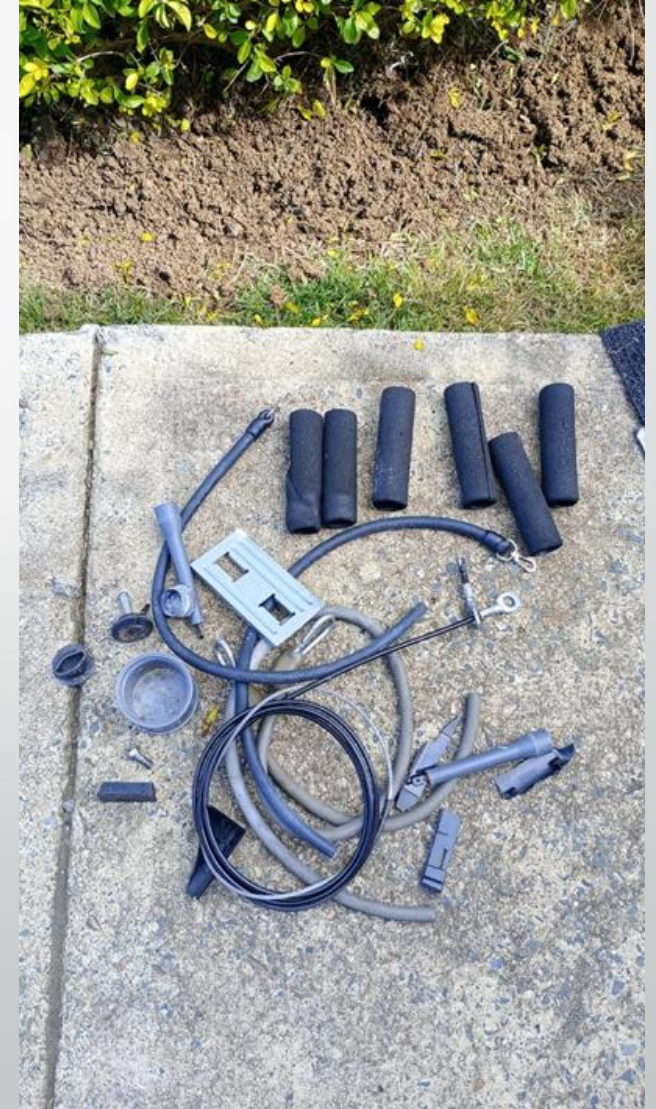
**SE REALIZA CAMBIO DE CAUCHOS DE LOS SOPORTES DE LAS MAQUINAS POR UNOS QUE SE PUEDEN DESINFECTAR. EVIDENCIA DE REPUESTOS REEMPLAZADOS**

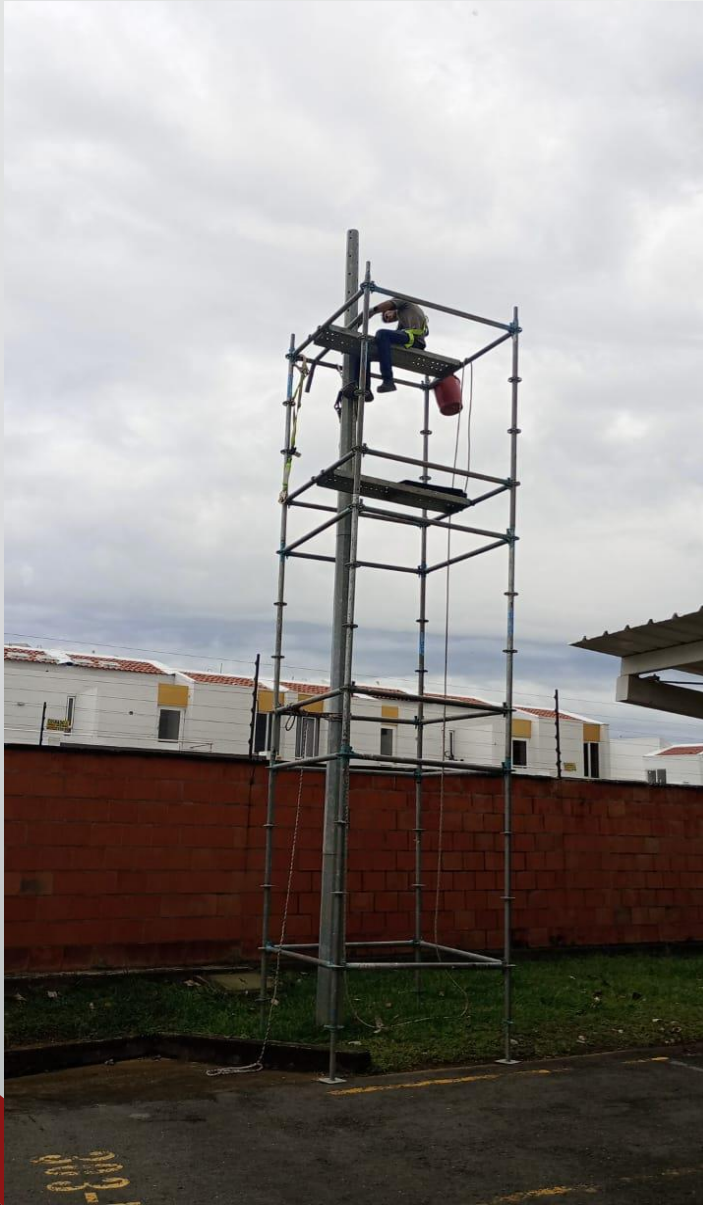
INICIALEMNTE SEGÚN LO PREVISTO SE  
EMPIEZA LA INSTALACION SOBRE LOS  
POSTES EN LOS QUE ESTABAN LAS  
LAMPARAS DE SODIO QUE YA NO  
PROVEIAN LUMINICENCIA.

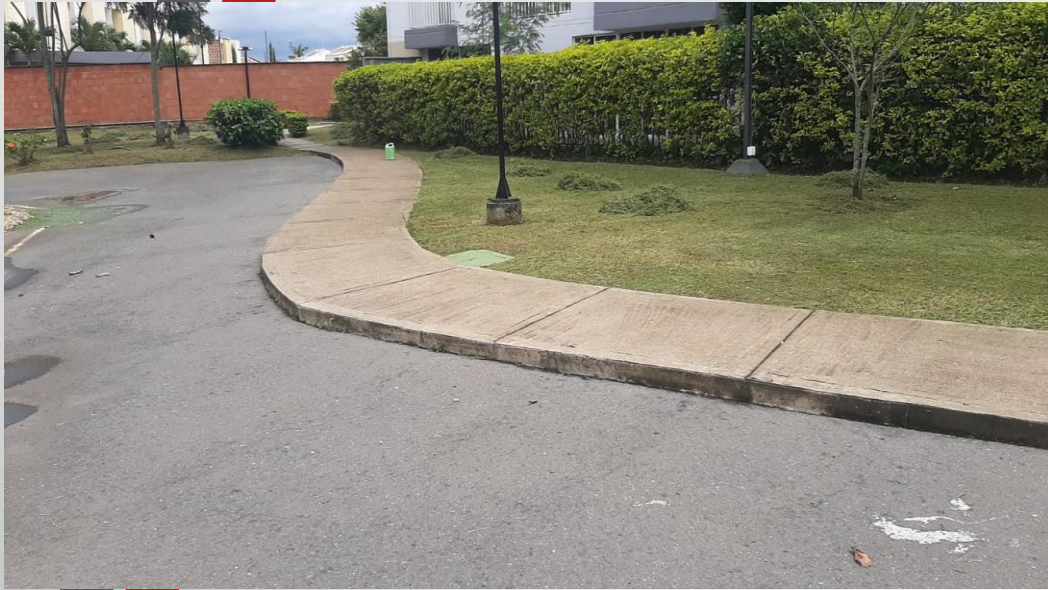
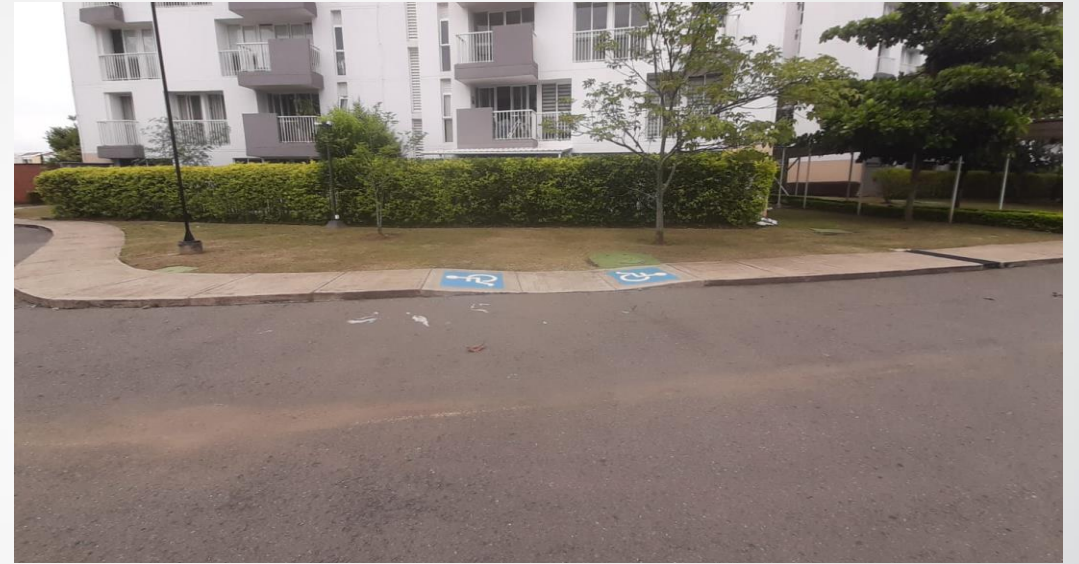
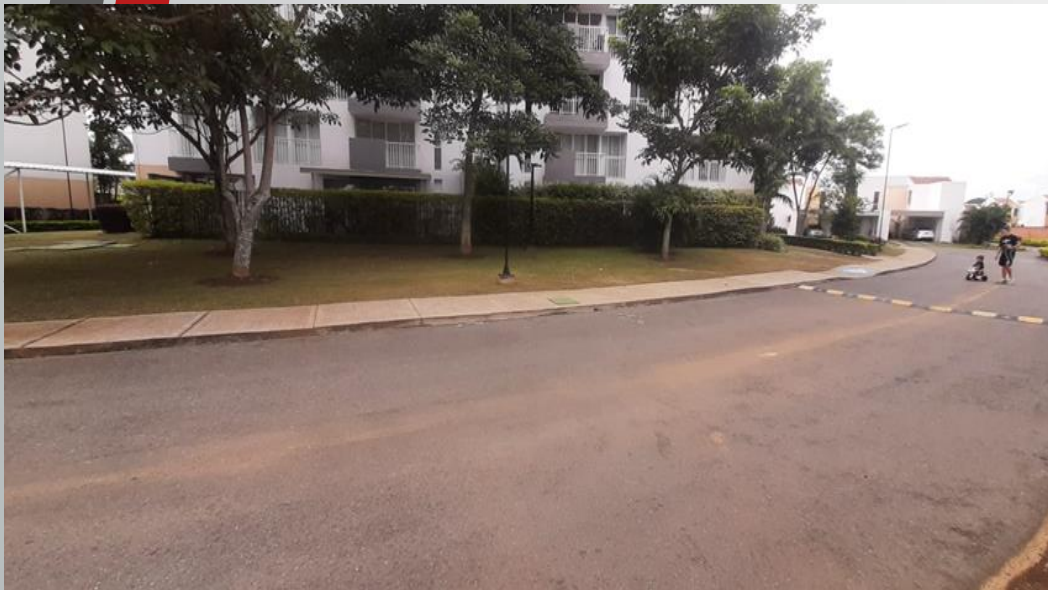
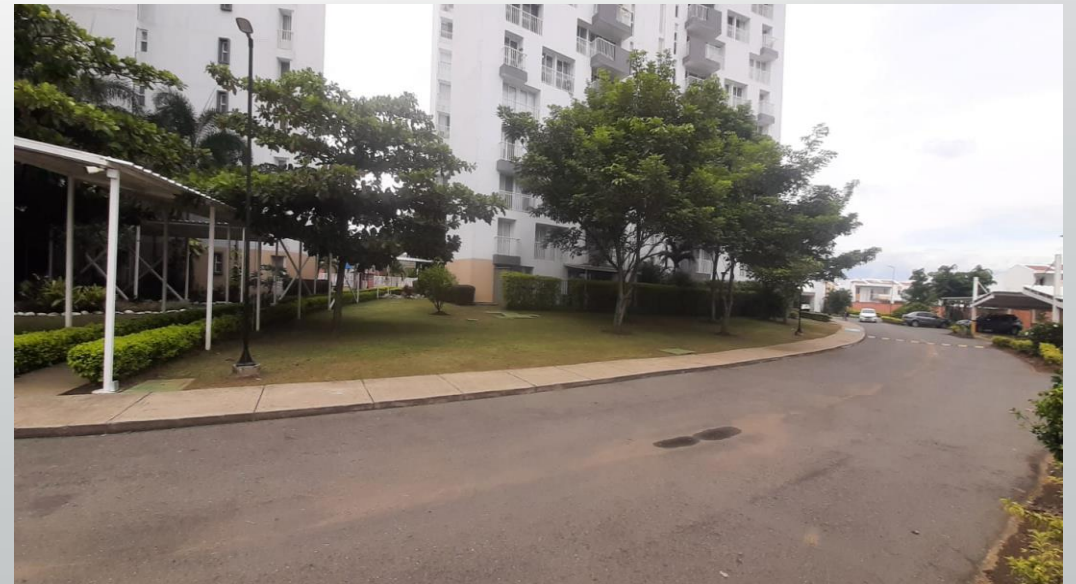
## ZONAS COMUNES TORRES A Y B DEBIDAMENTE PODADAS MES ABRIL

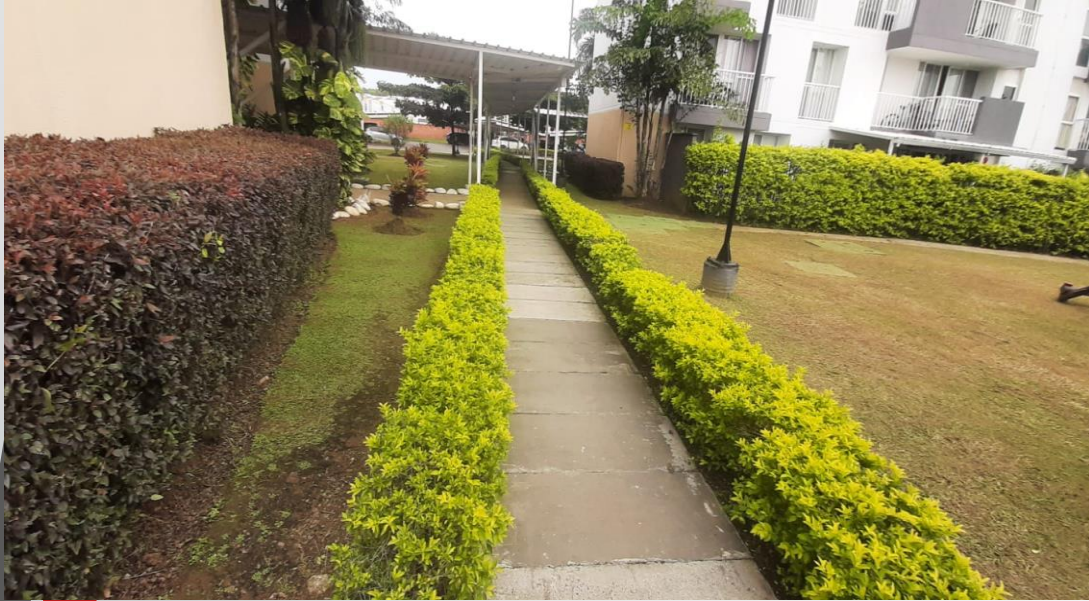
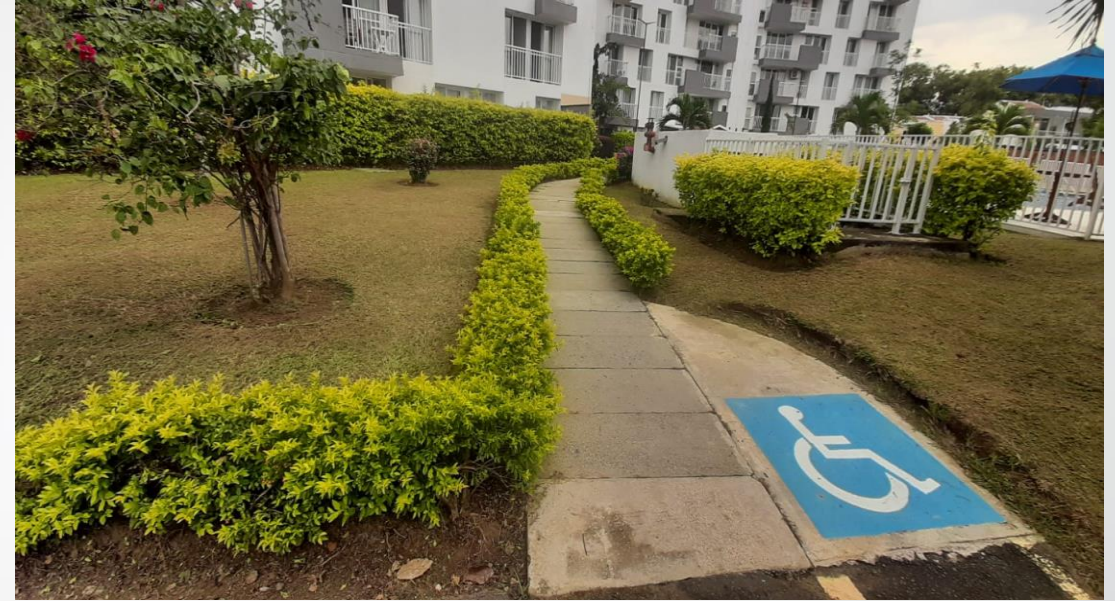
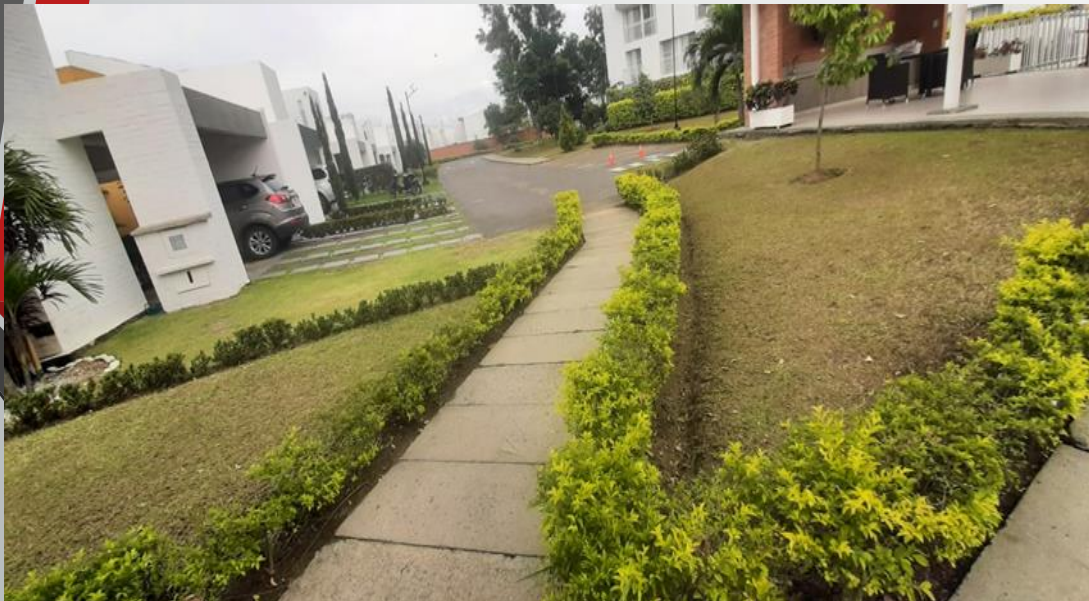
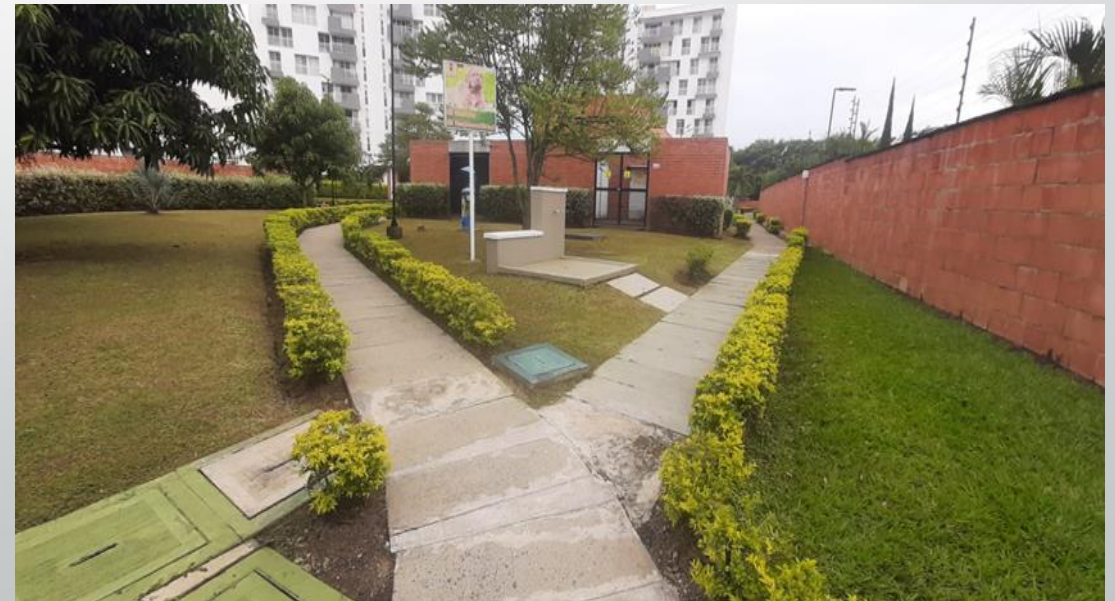
## ZONAS COMUNES SENDEROS CASAS SALON SOCIAL DEBIDAMENTE PODADAS

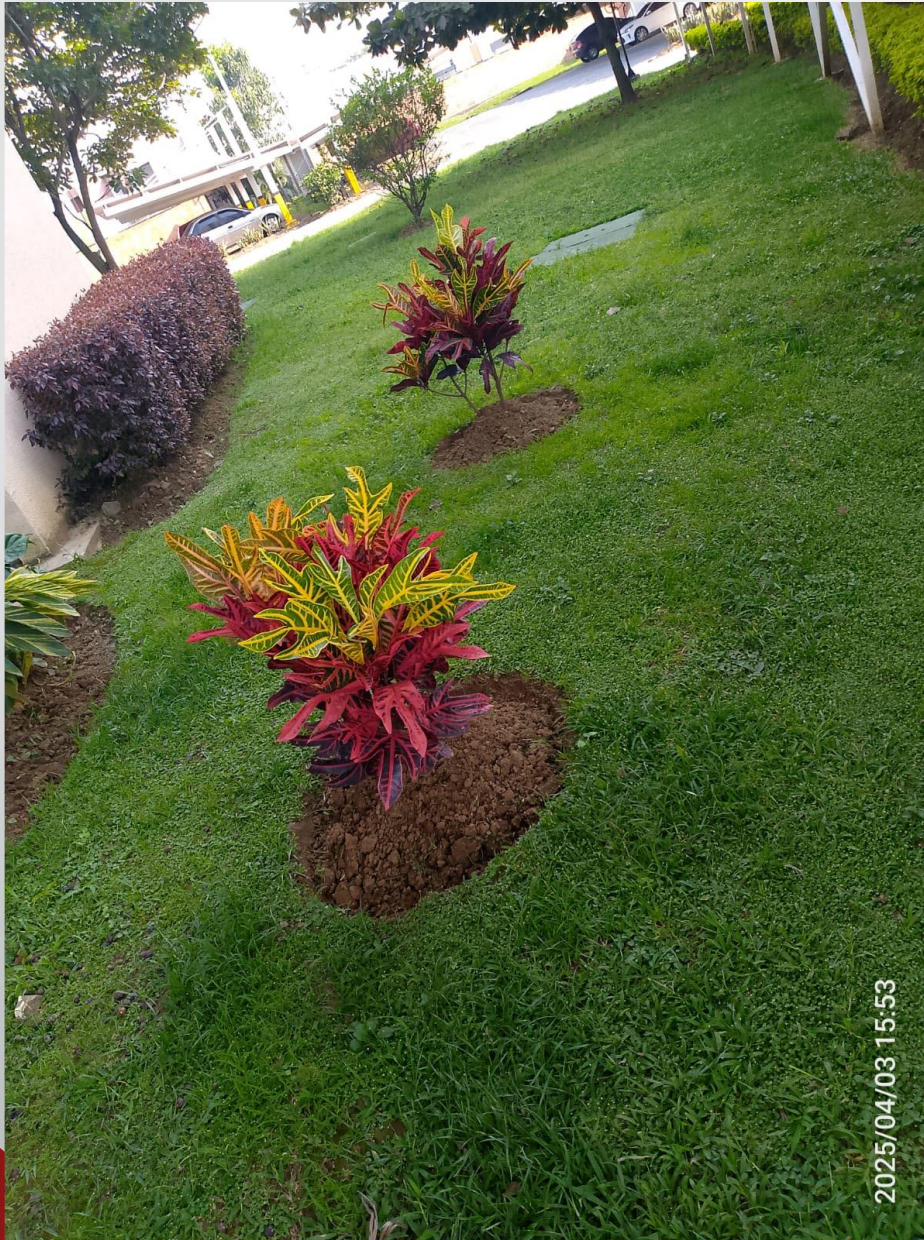
# JARDINERIA, PODA, PLATEADO Y DESMALEZADO

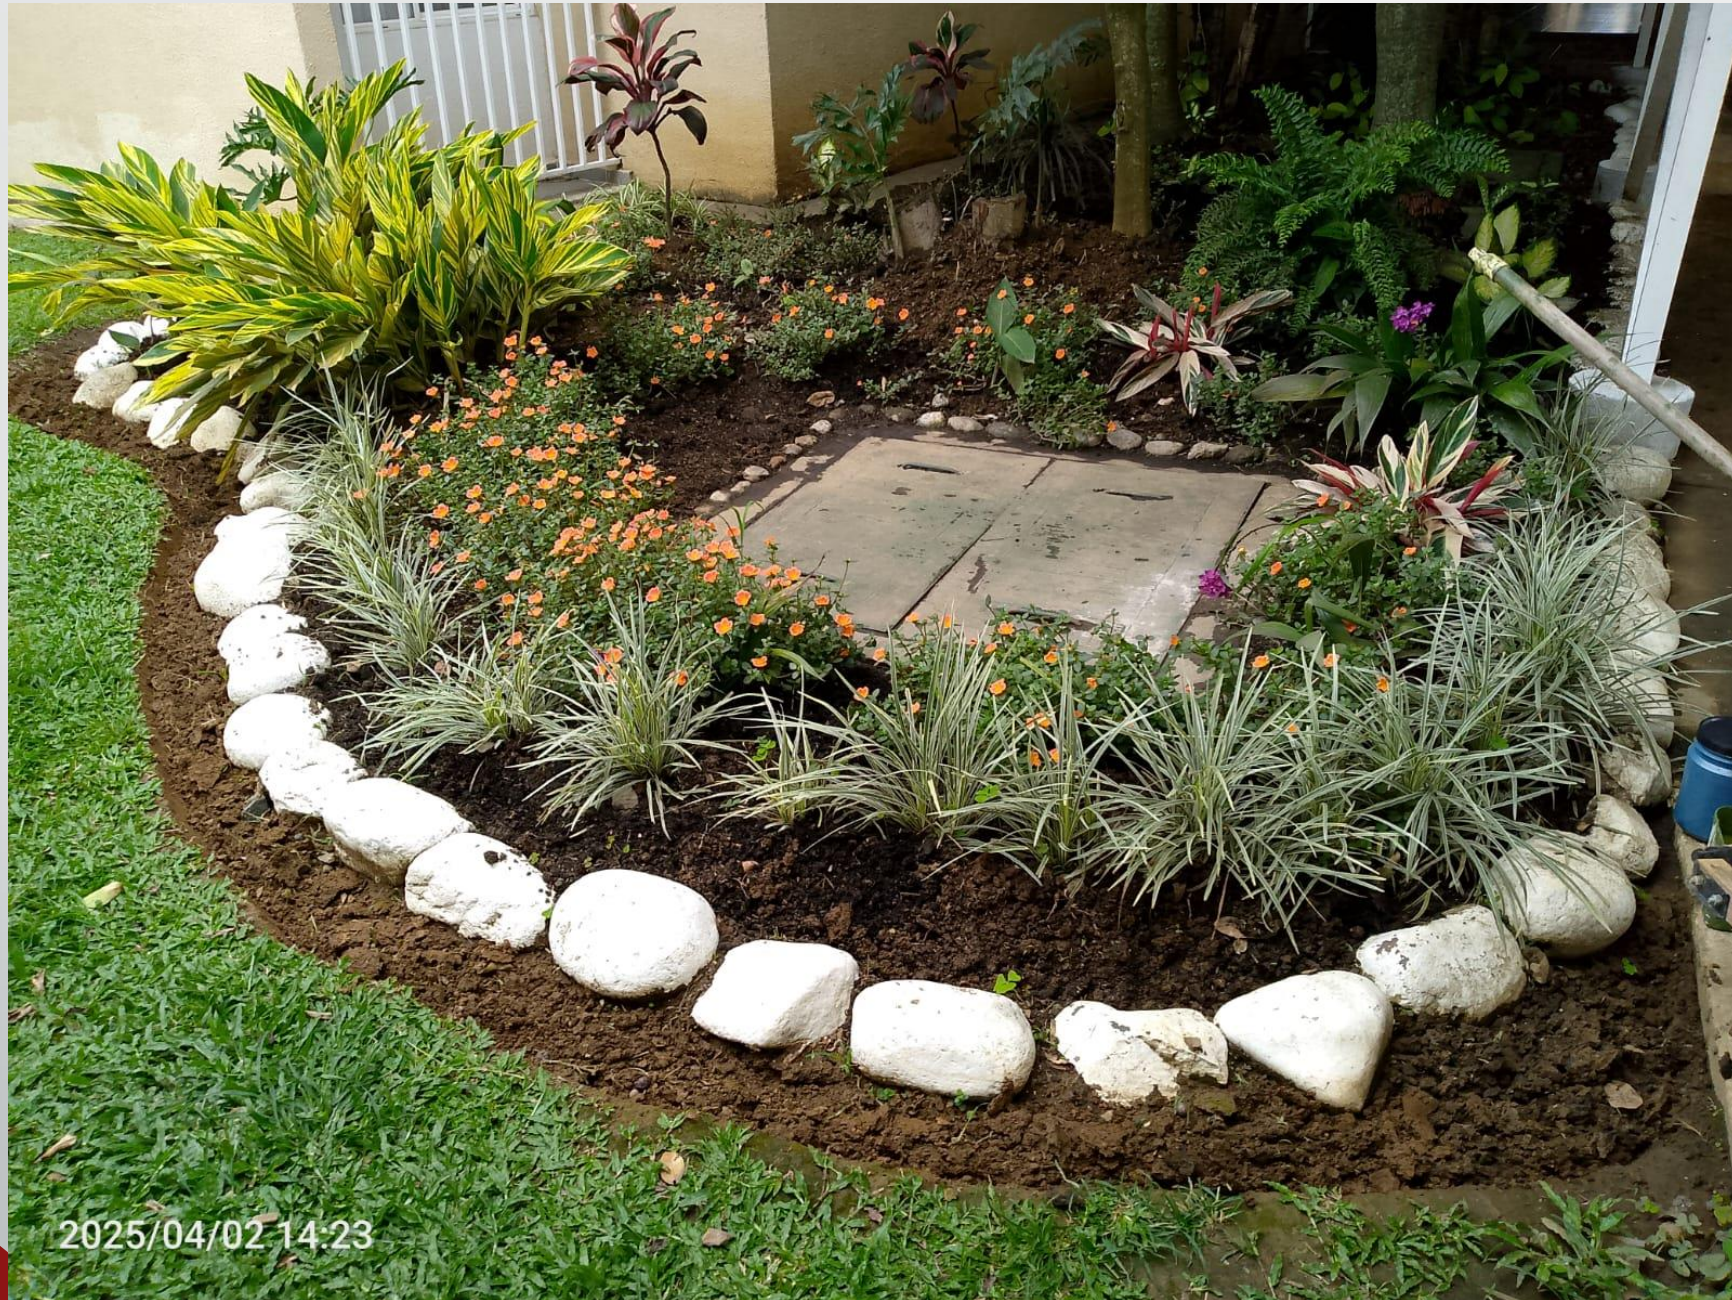
## JARDINERIA, PODA, PLATEADO Y DESMALEZADO

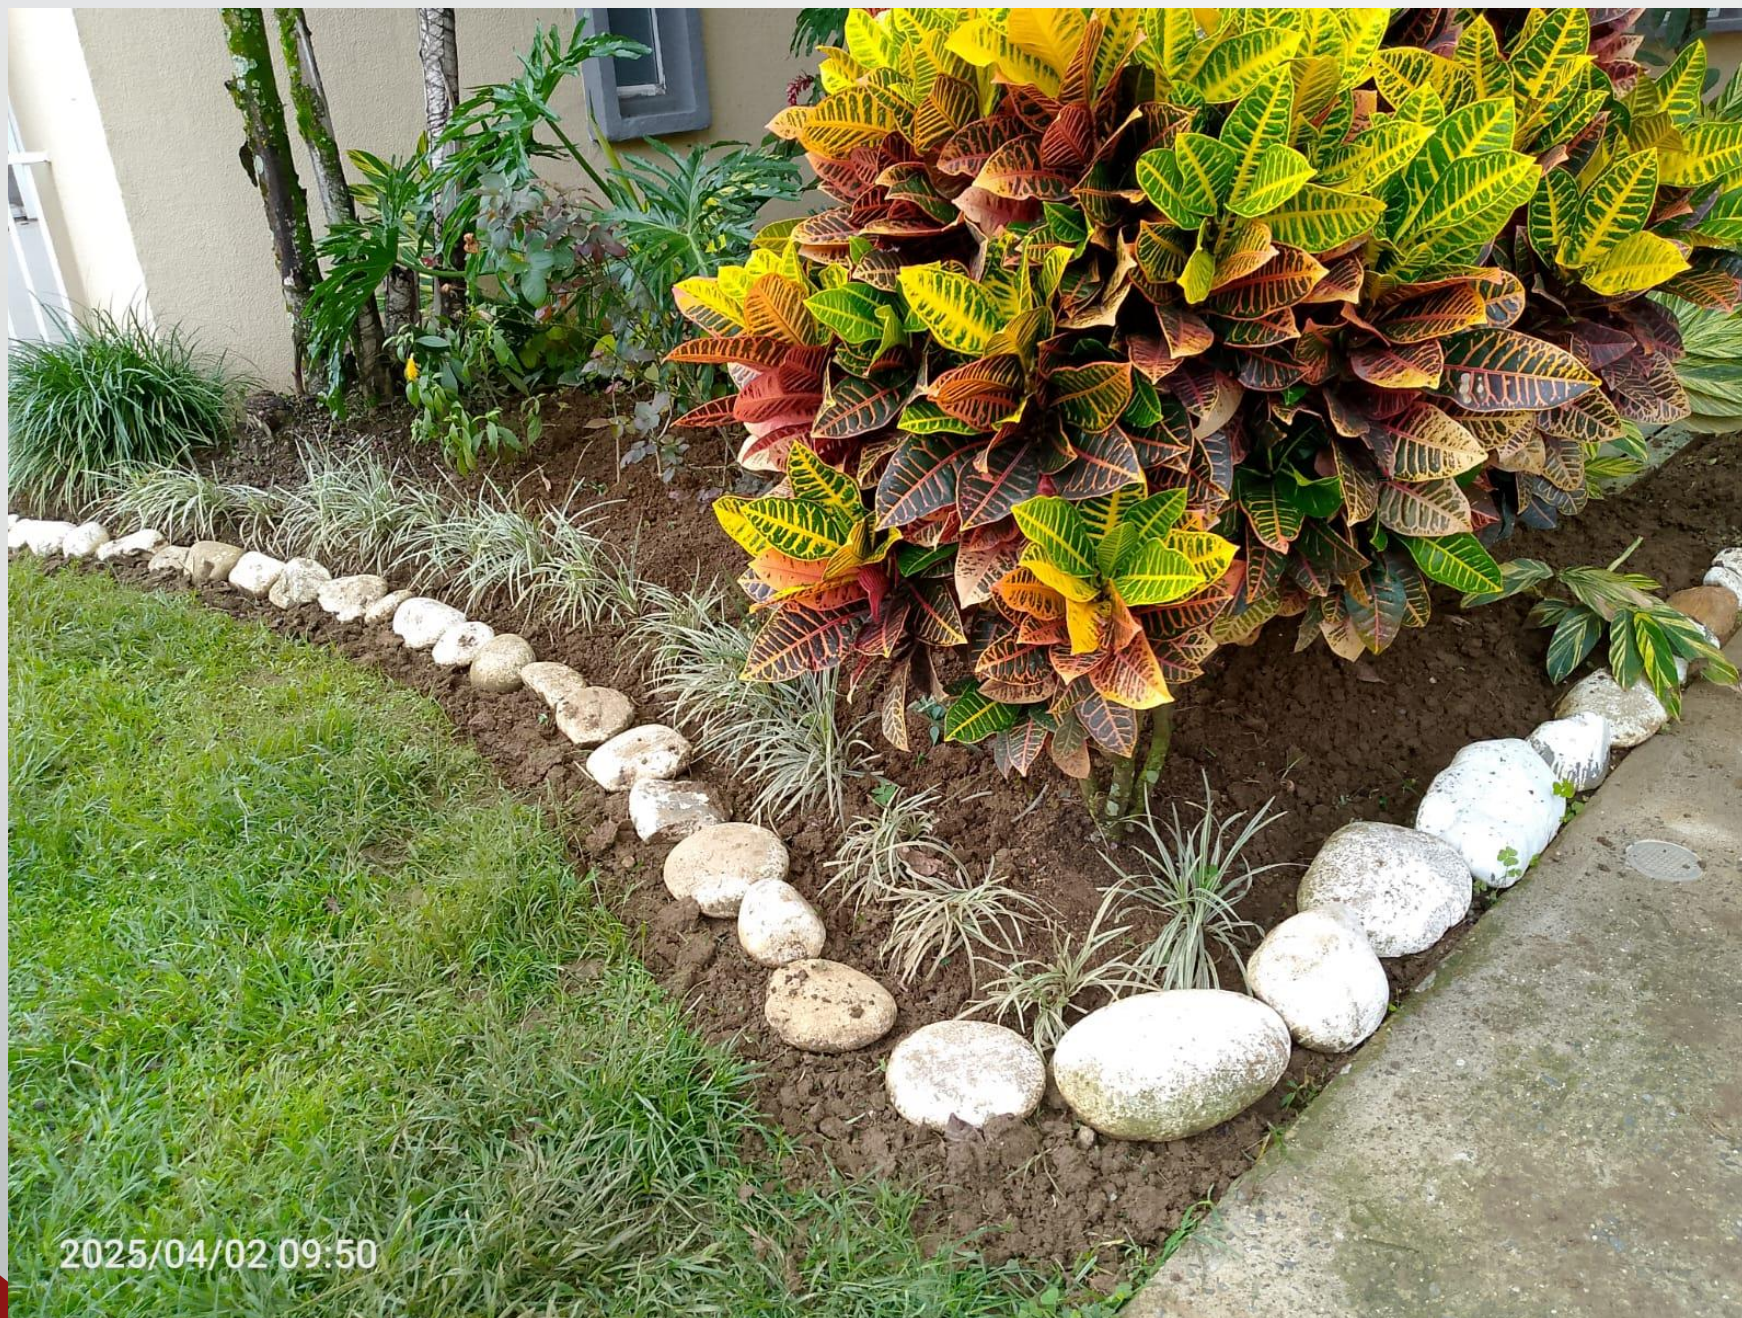
## JARDINERIA, PODA, PLATEADO Y DESMALEZADO

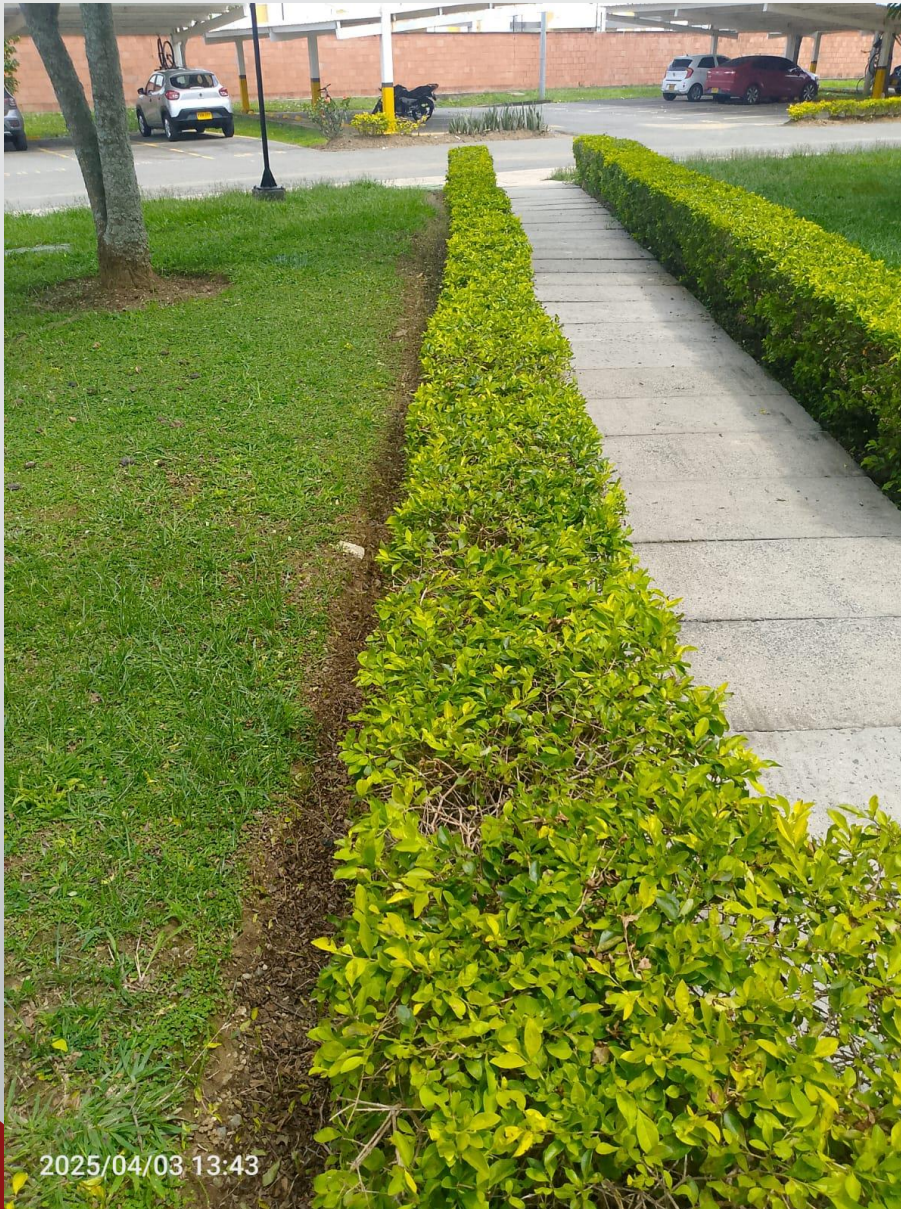
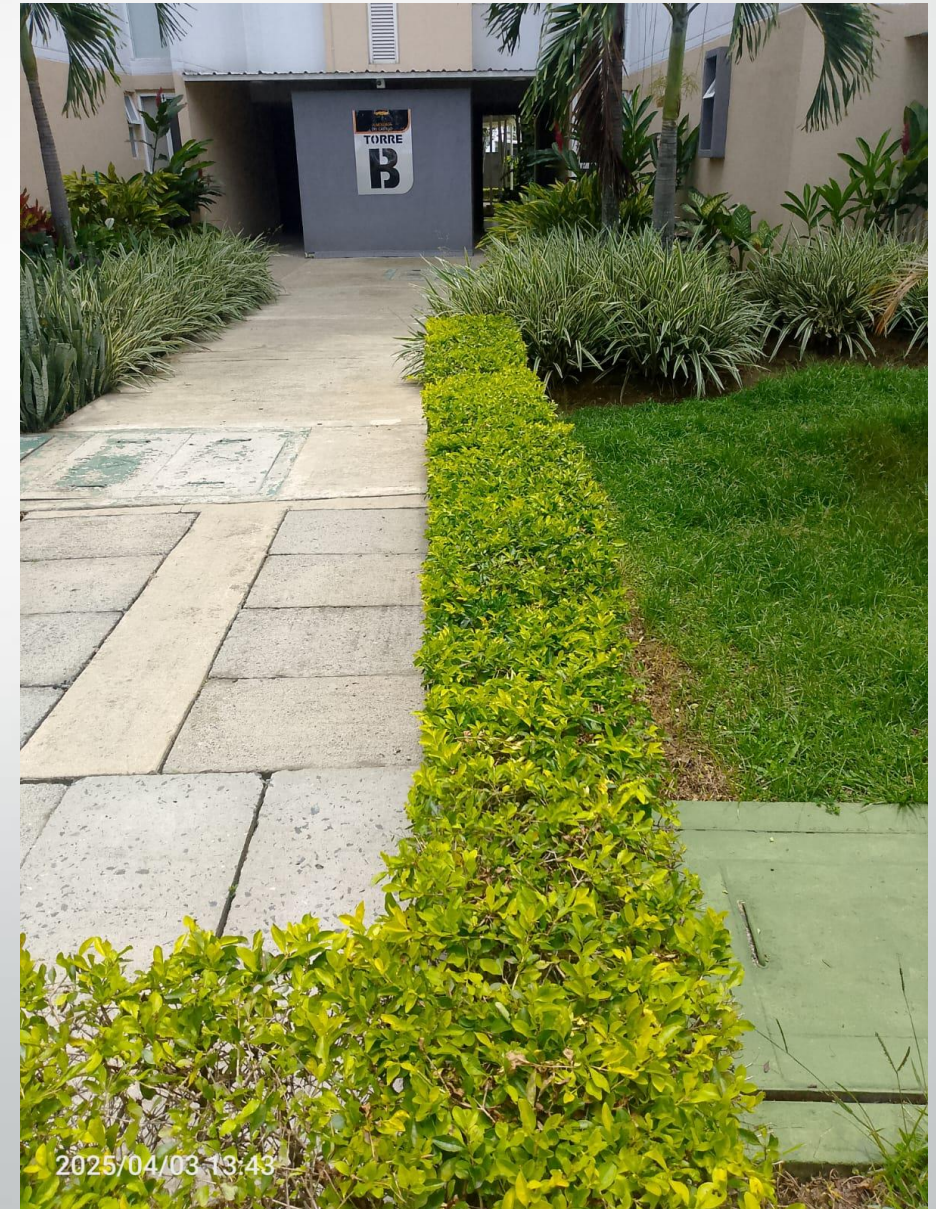
## PODA Y PLATEADO DE DURANTAS UBICADAS A LA ENTRADA DE LAS TORRES Y SALIDA HACIA LOS PARQUEADEROS.

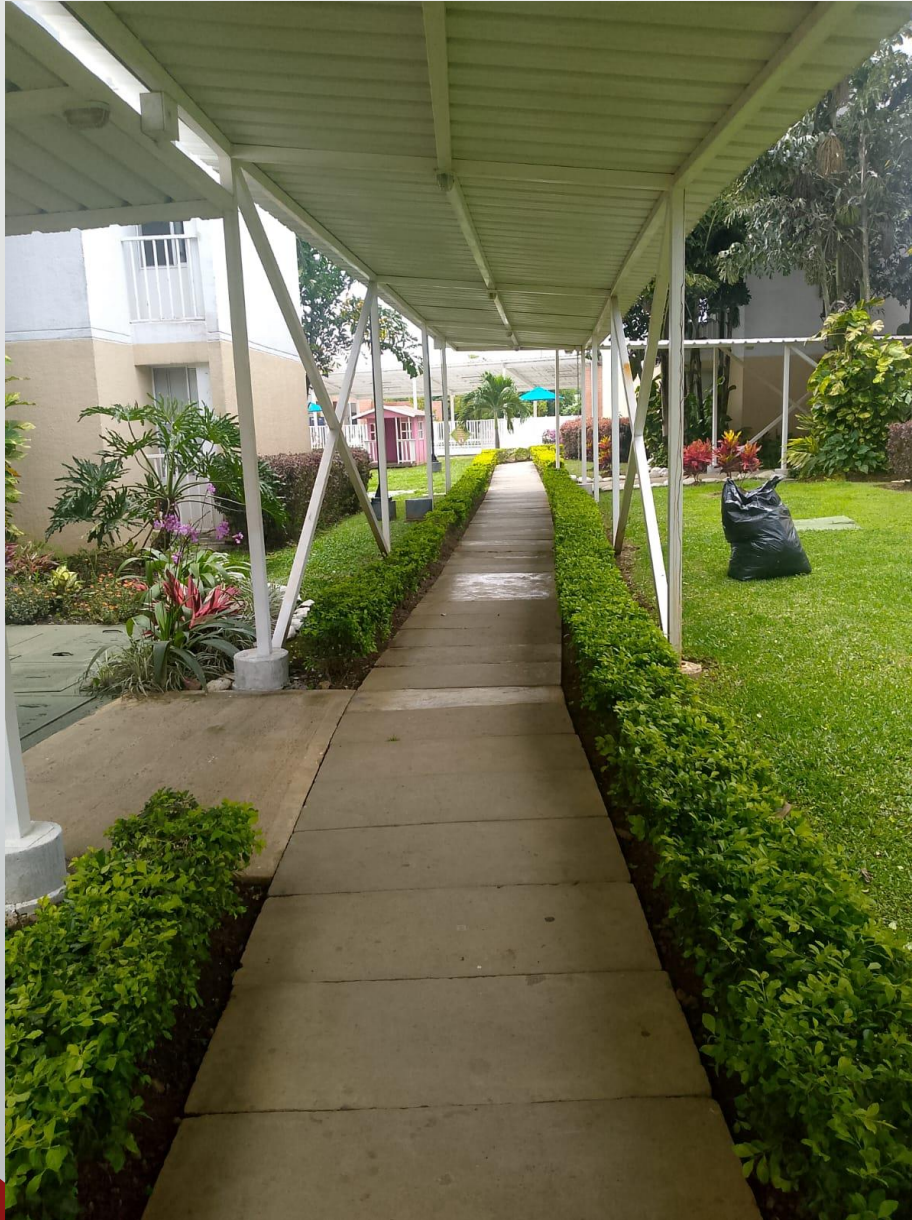
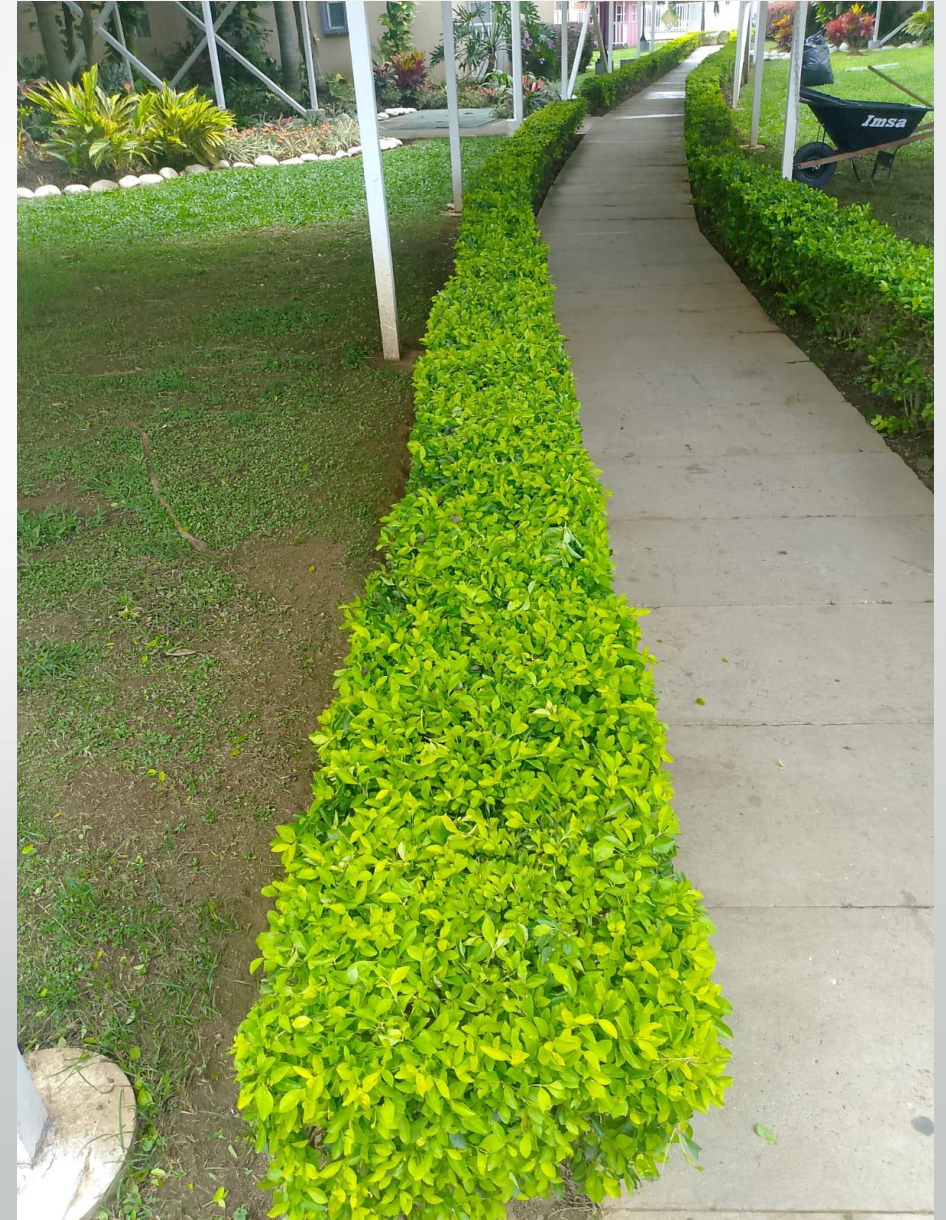
**PODA Y PLATEADO DE DURANTAS UBICADAS A LA EN  
LOS PASILLOS DE LAS TORRES A Y B.**

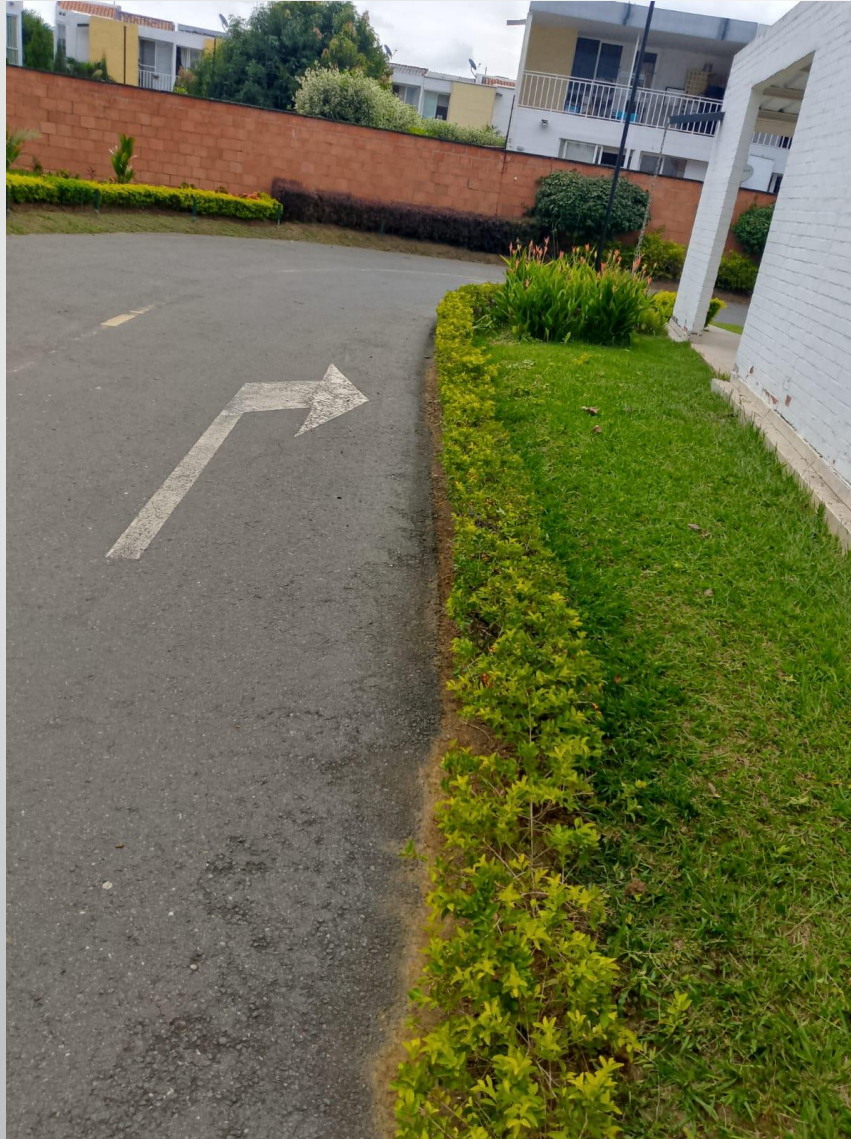
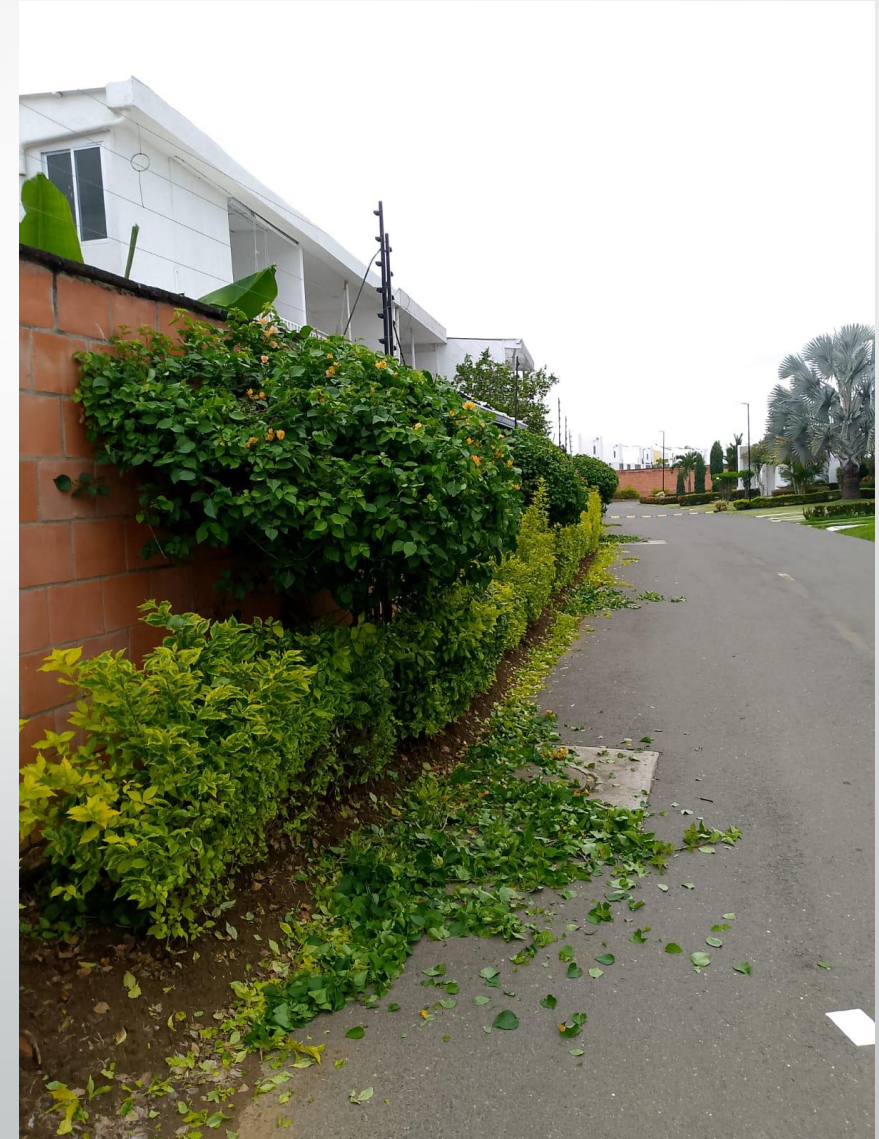
## **MANTENIMIENTO DURANTAS VIA VEHICULAR CASAS 01 Y MURO PERIMETRAL CASA 01 HASTA CASA 07.**

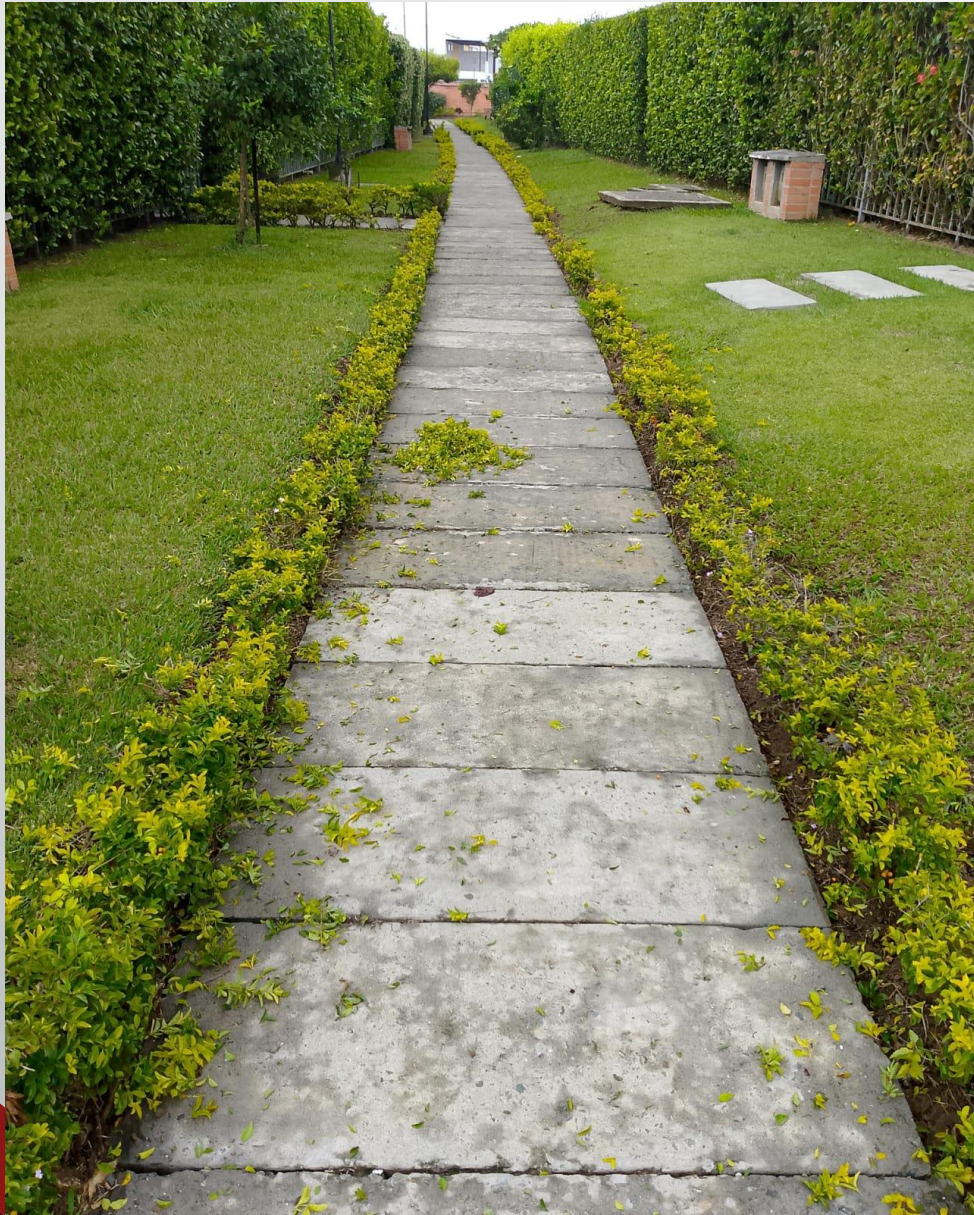
## MANTENIMIENTO DE DURANTAS POSA PLATEADO FUMIGADO Y DESMALEZADO DE LOS SENDEROS UBICADOS DETRÁS DE LAS CASAS Y PARQUEADEROS
