# INFORMATIVO ALMENDROS DEL CASTILLO MES DE ABRIL DEL 2025.

**TRABAJOS REALIZADOS  
MES DE  
ABRIL DEL 2025**

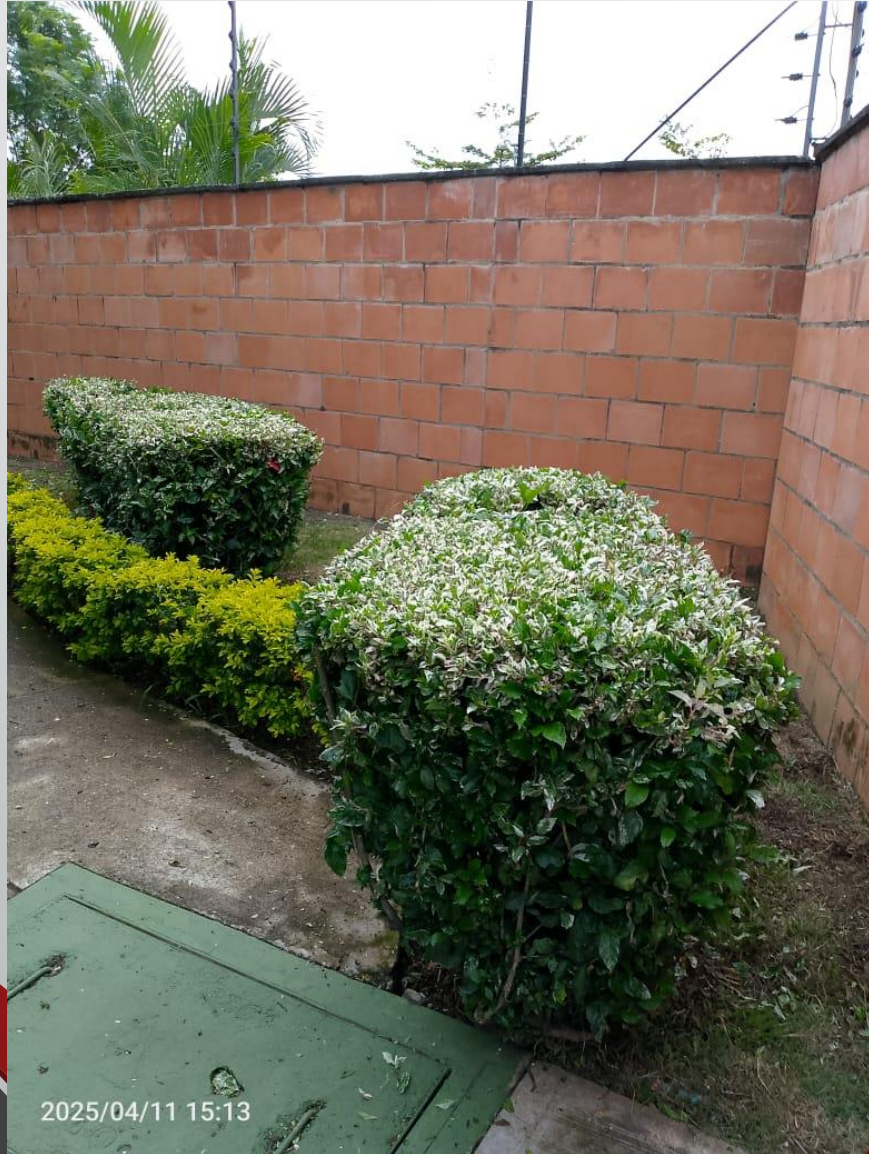
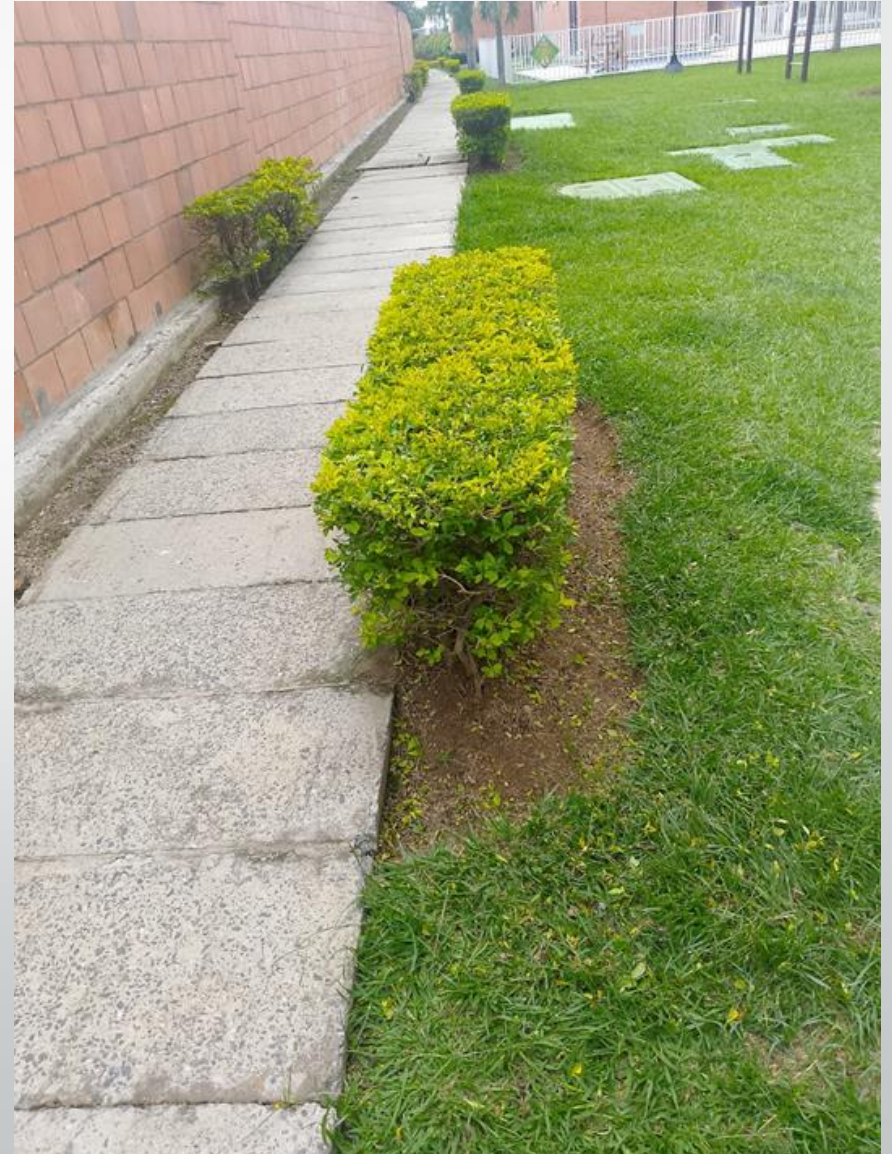
# MANTENIMIENTO DE JARDINES SENDERO OFICINA DE ADMINISTRACION, SENDERO CASA 15 HASTA EL PARQUE INFANTIL.
